ПАМЯТНИКИ ХРИСТИАНСКАГО ХЕРСОНЕСА.

РАЗВАЛИНЫ ХРАМОВЪ.

Д. В. АЙНАЛОВЪ.

МОСКВА
ТОВАРИЩЕСТВО ТИПОГРАФИИ А. И. МАМОНТОВА
ЛЕОНТЬЕВСКИЙ ПЕР., ДОМЪ № 5
1905

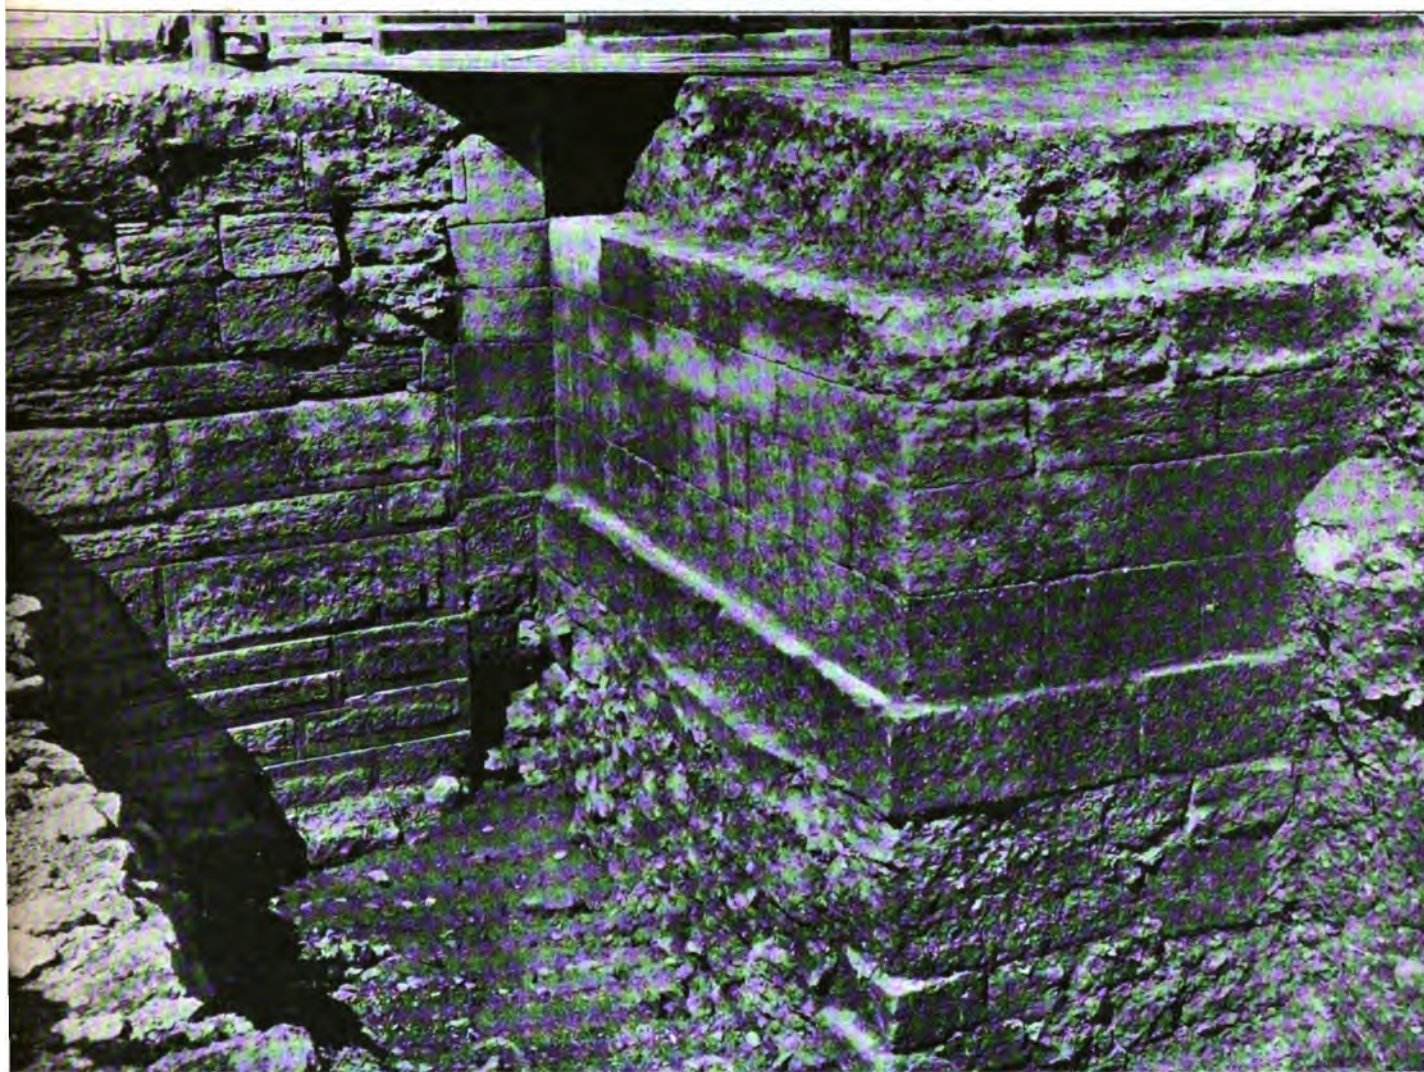
Образцы кладки стѣнъ: античной и византийской.

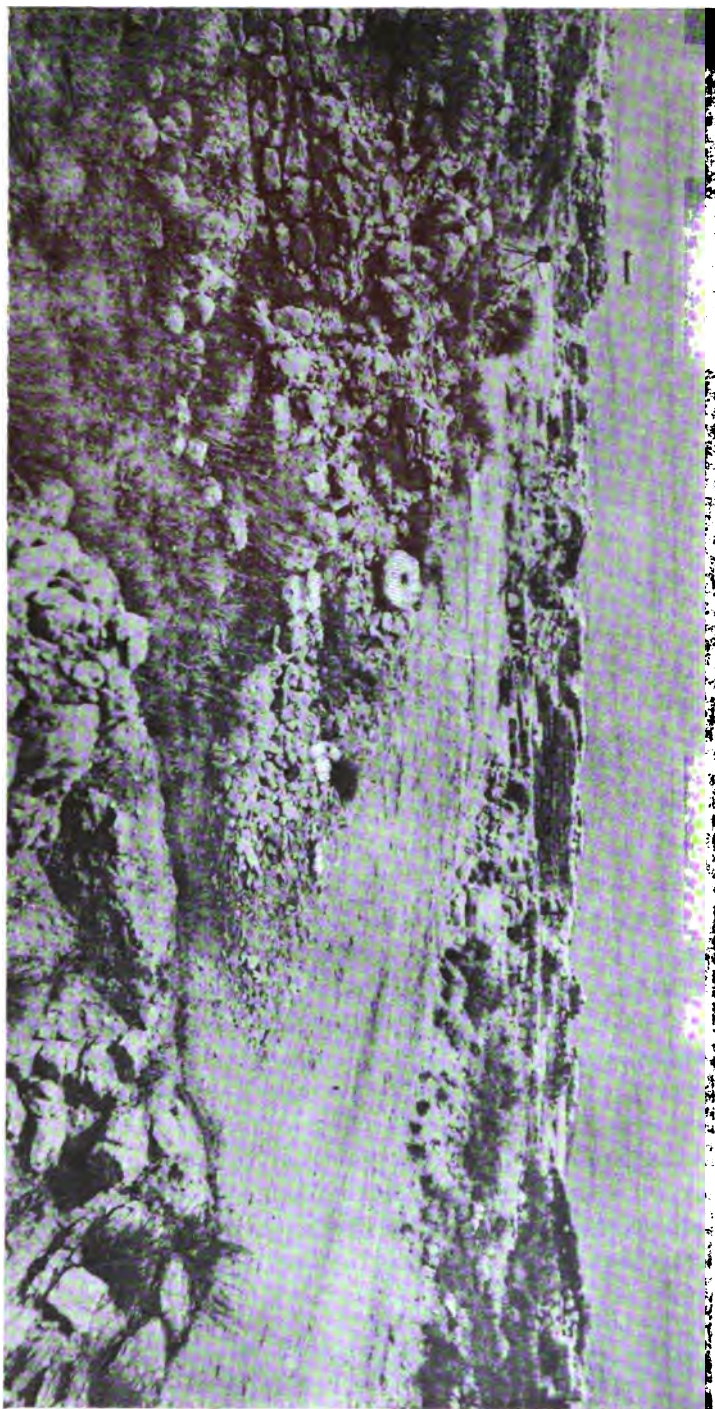
Рис. 12. Видъ на боковую улицу, на которую выходятъ комплексъ Уваровской базилики.

сложный комплексъ сооруженій, расположенныхъ вблизи моря, проходившихъ здѣсь городскихъ стѣнъ ¹⁾ и соединенныхъ съ боковой улицей (рис. 12).

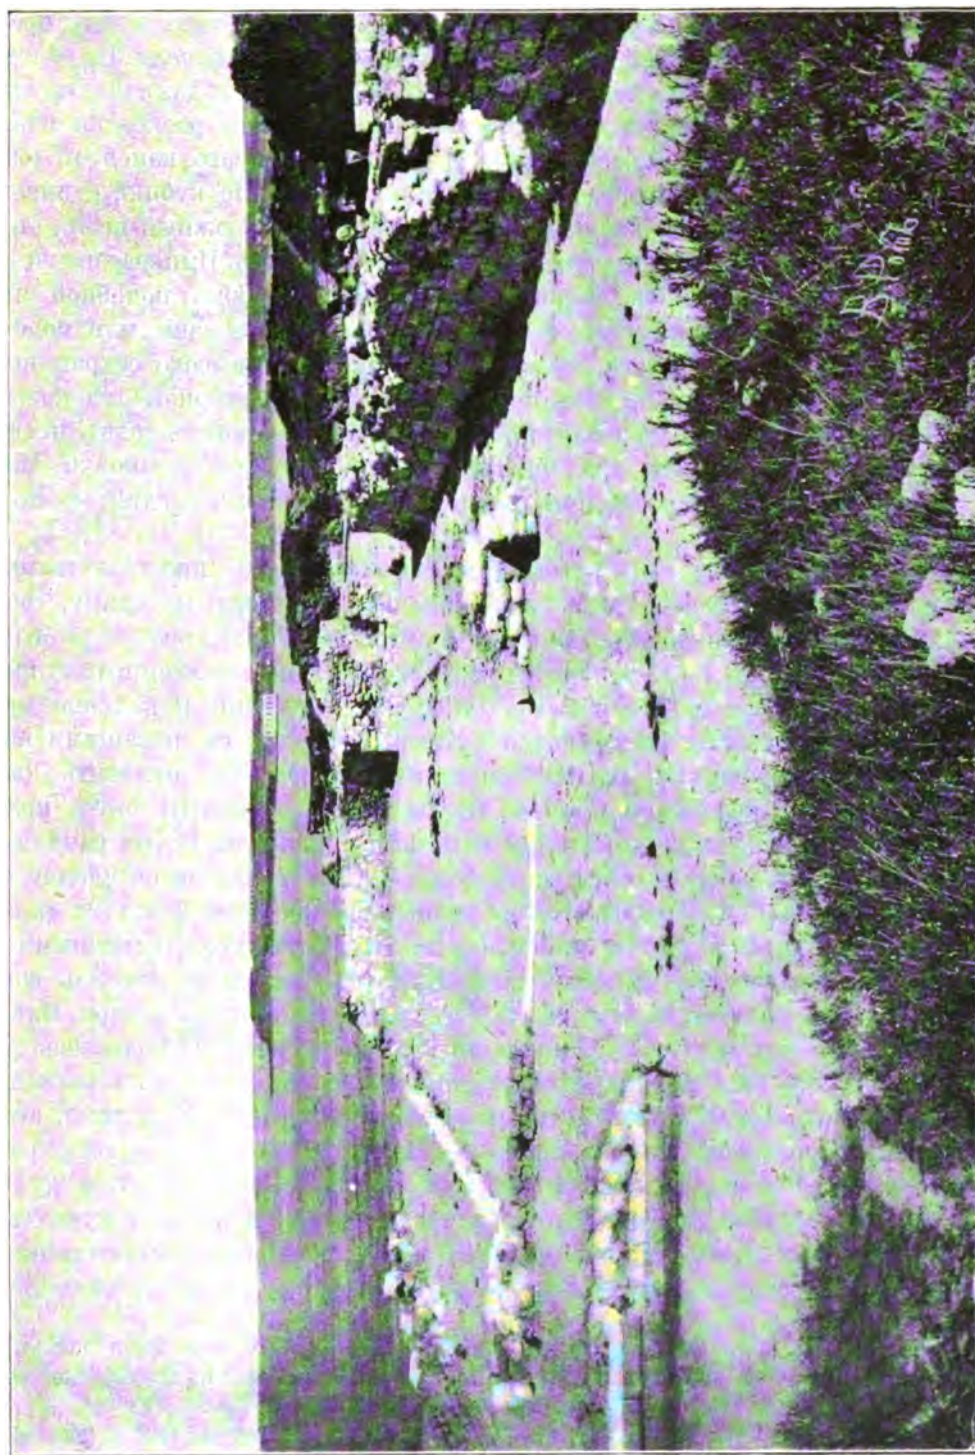
Рис. 14. Видъ Уваровской базилики въ настоящее время.

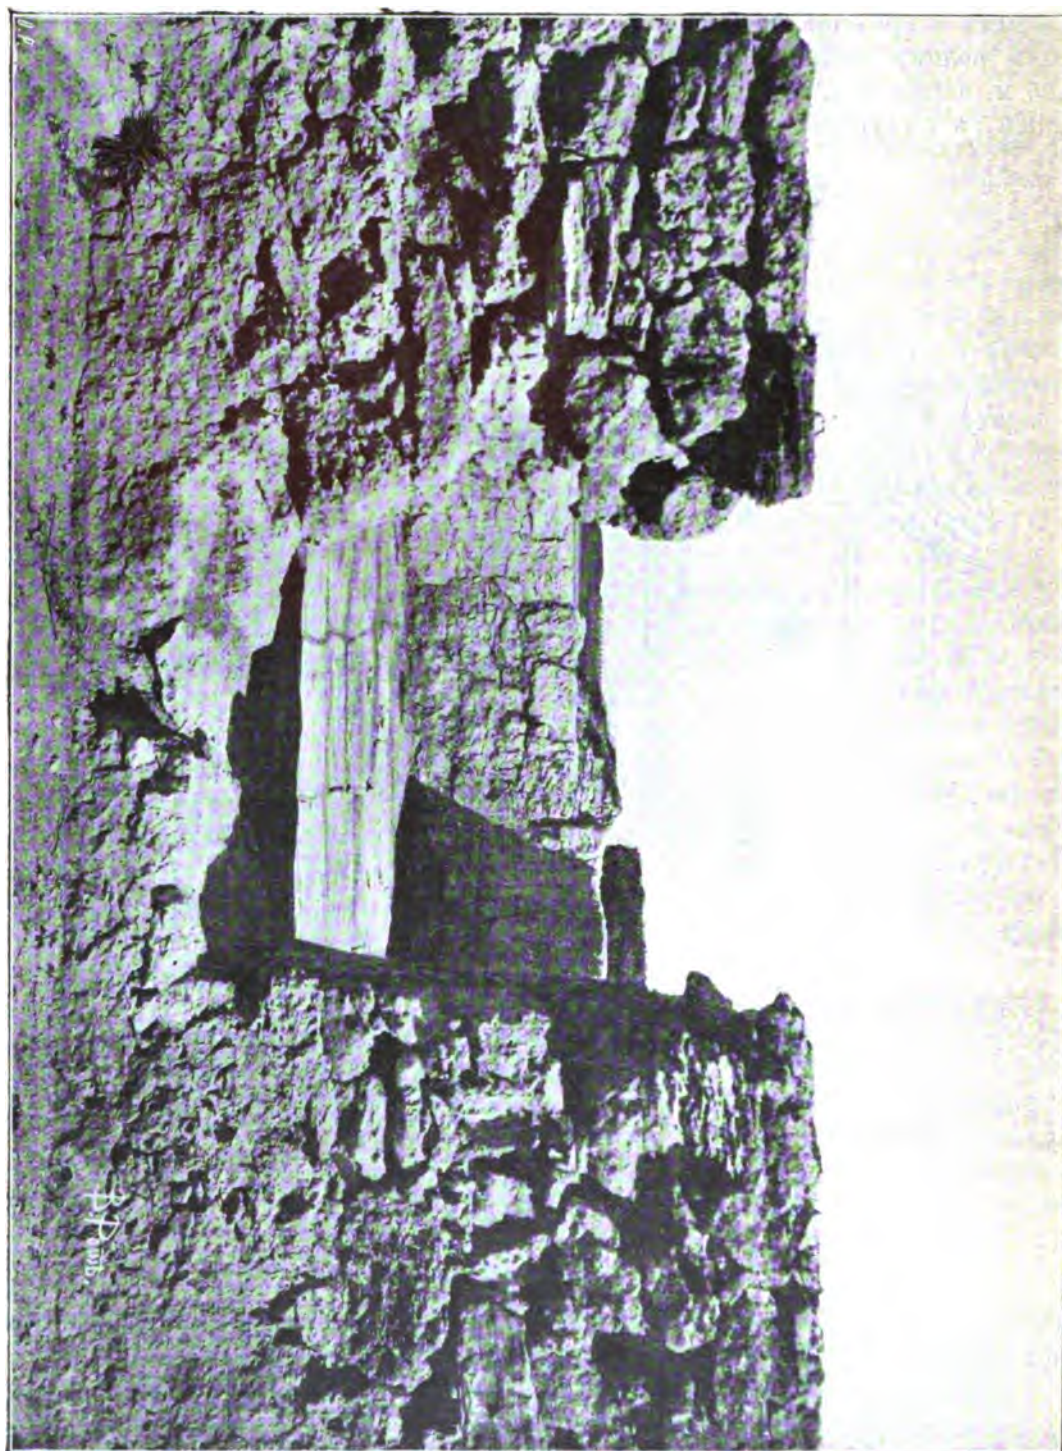
Рис. 16. Капелла Б.

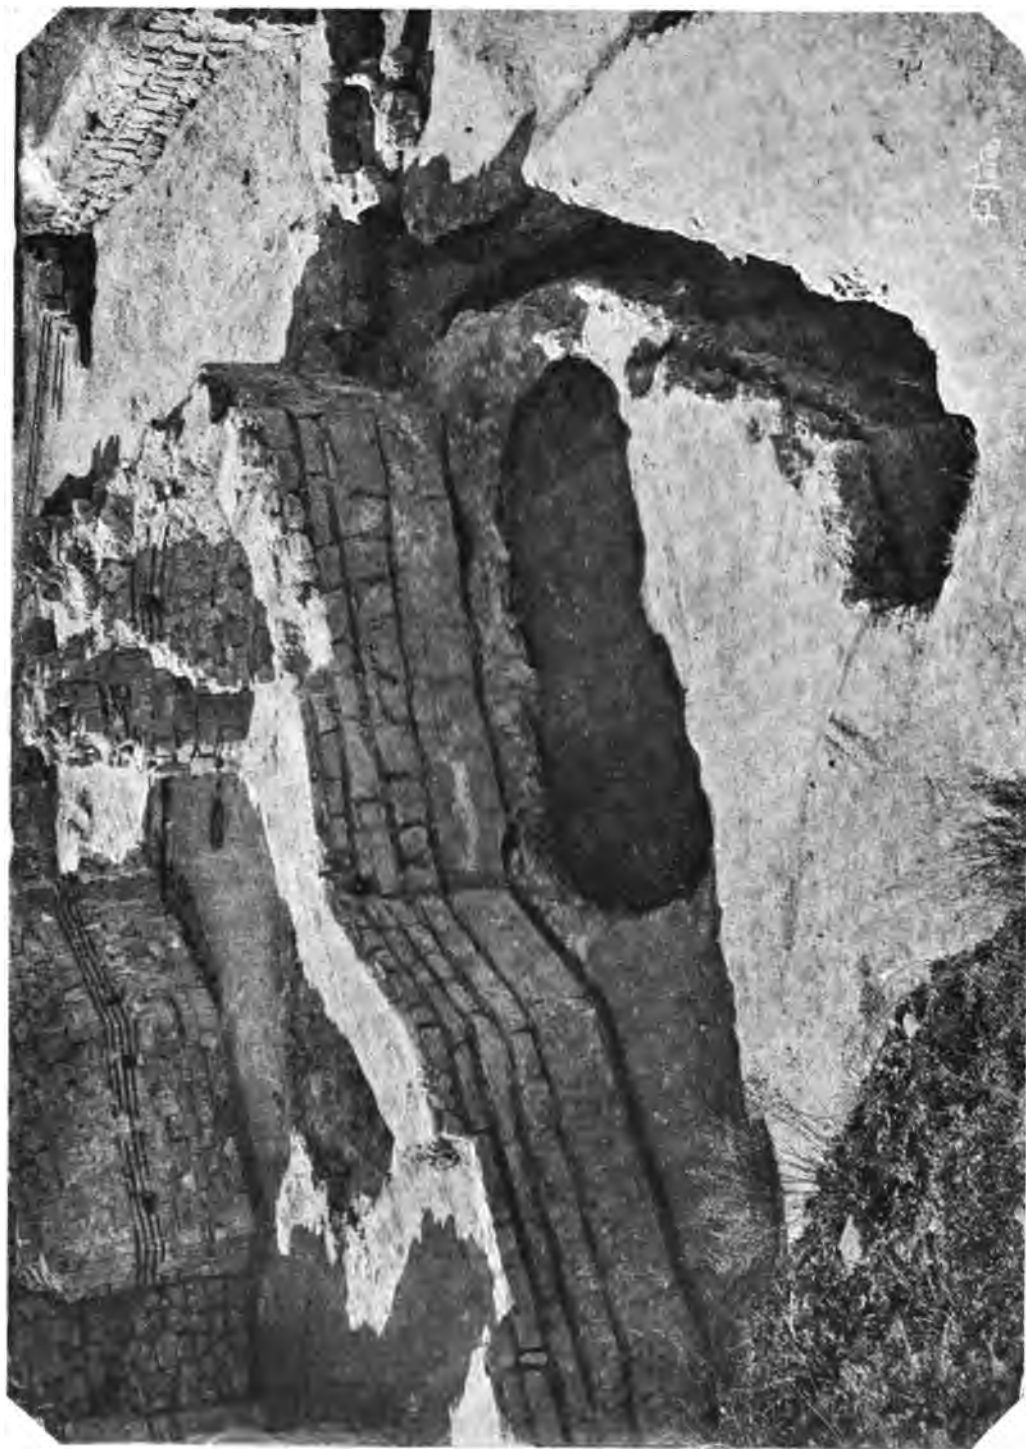
Рис. 18. Северная стена купальни и пристройка к ней.

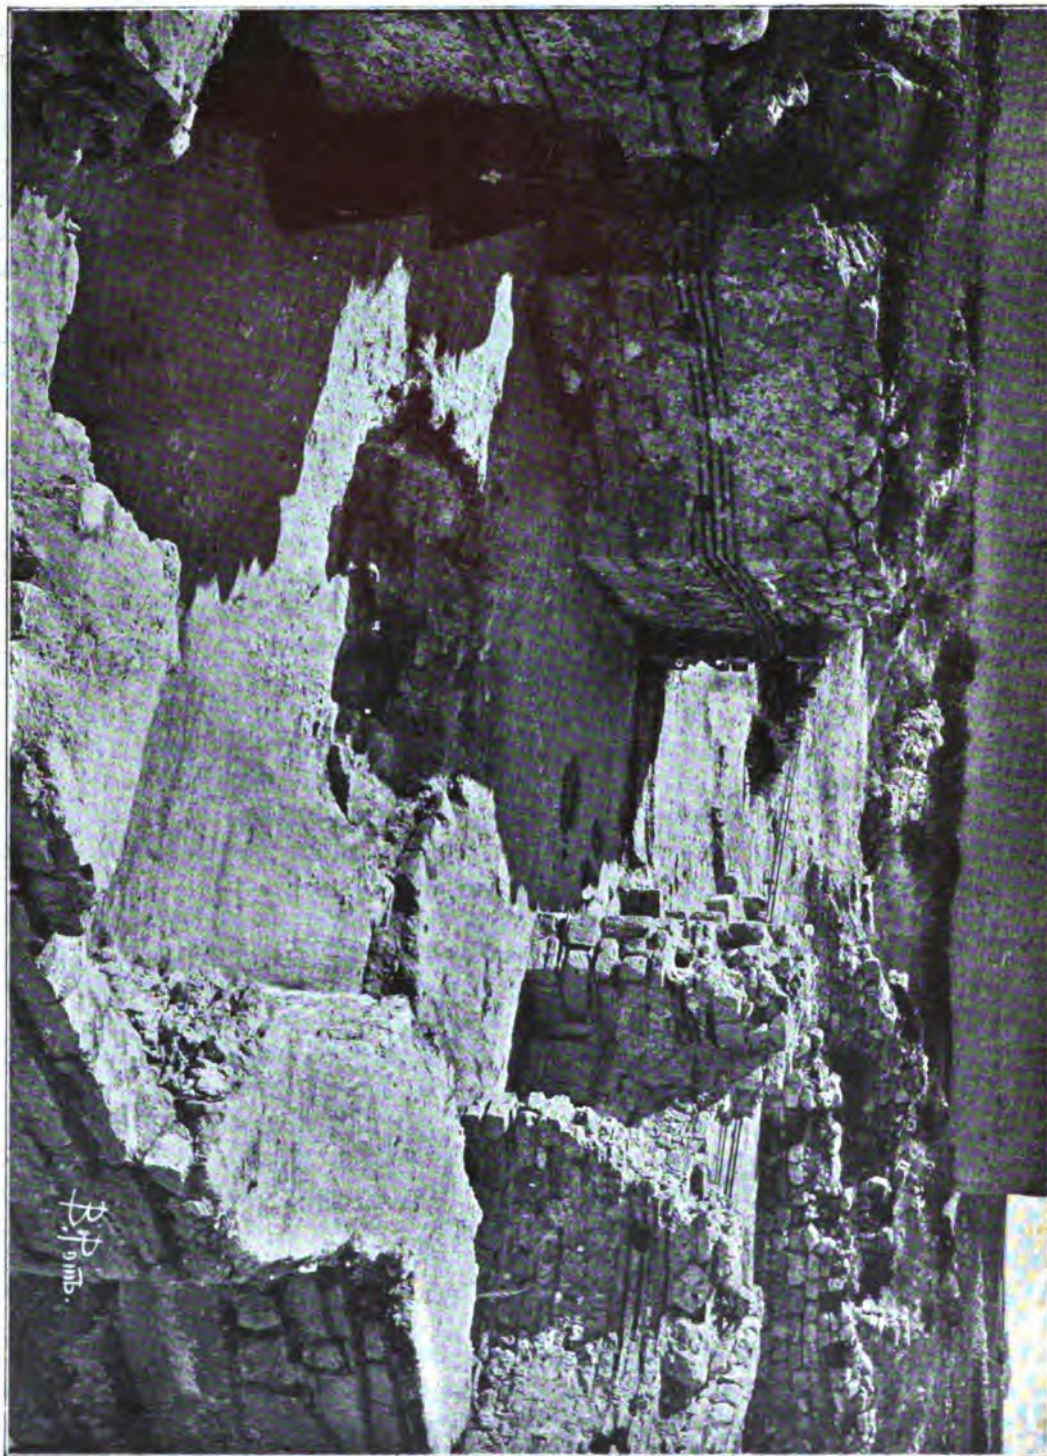
Рис. 19. Внутренний вид крещальни съ востока на запад.

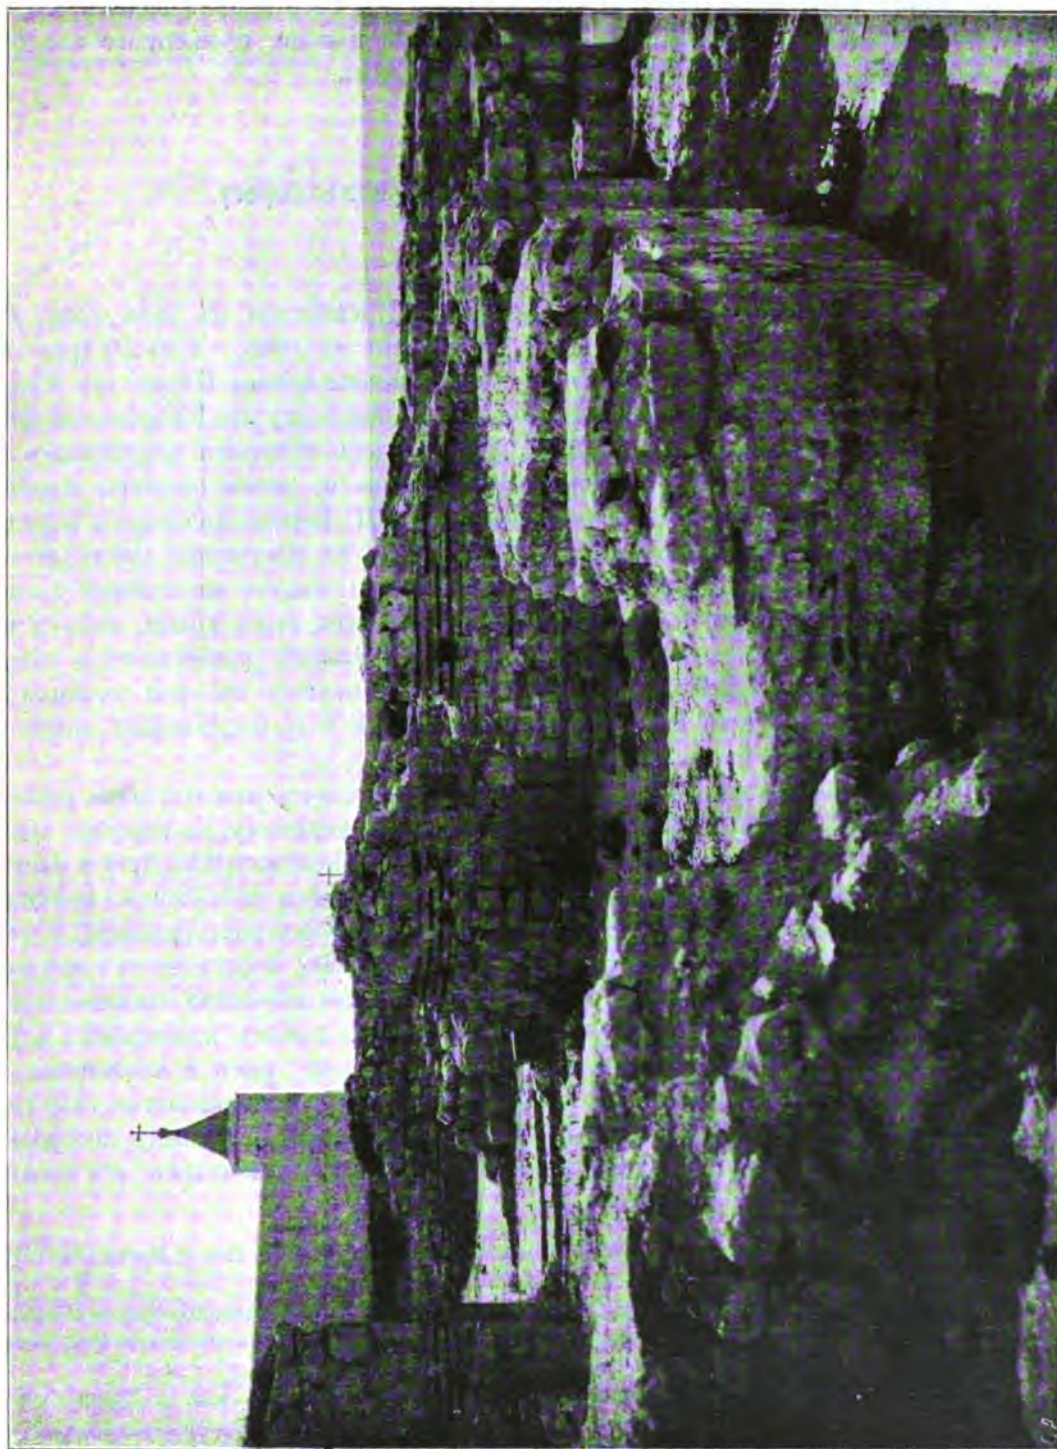
Рис. 21. Видъ восточныхъ стѣнъ крещальни съ проломами на мѣстахъ оконъ.

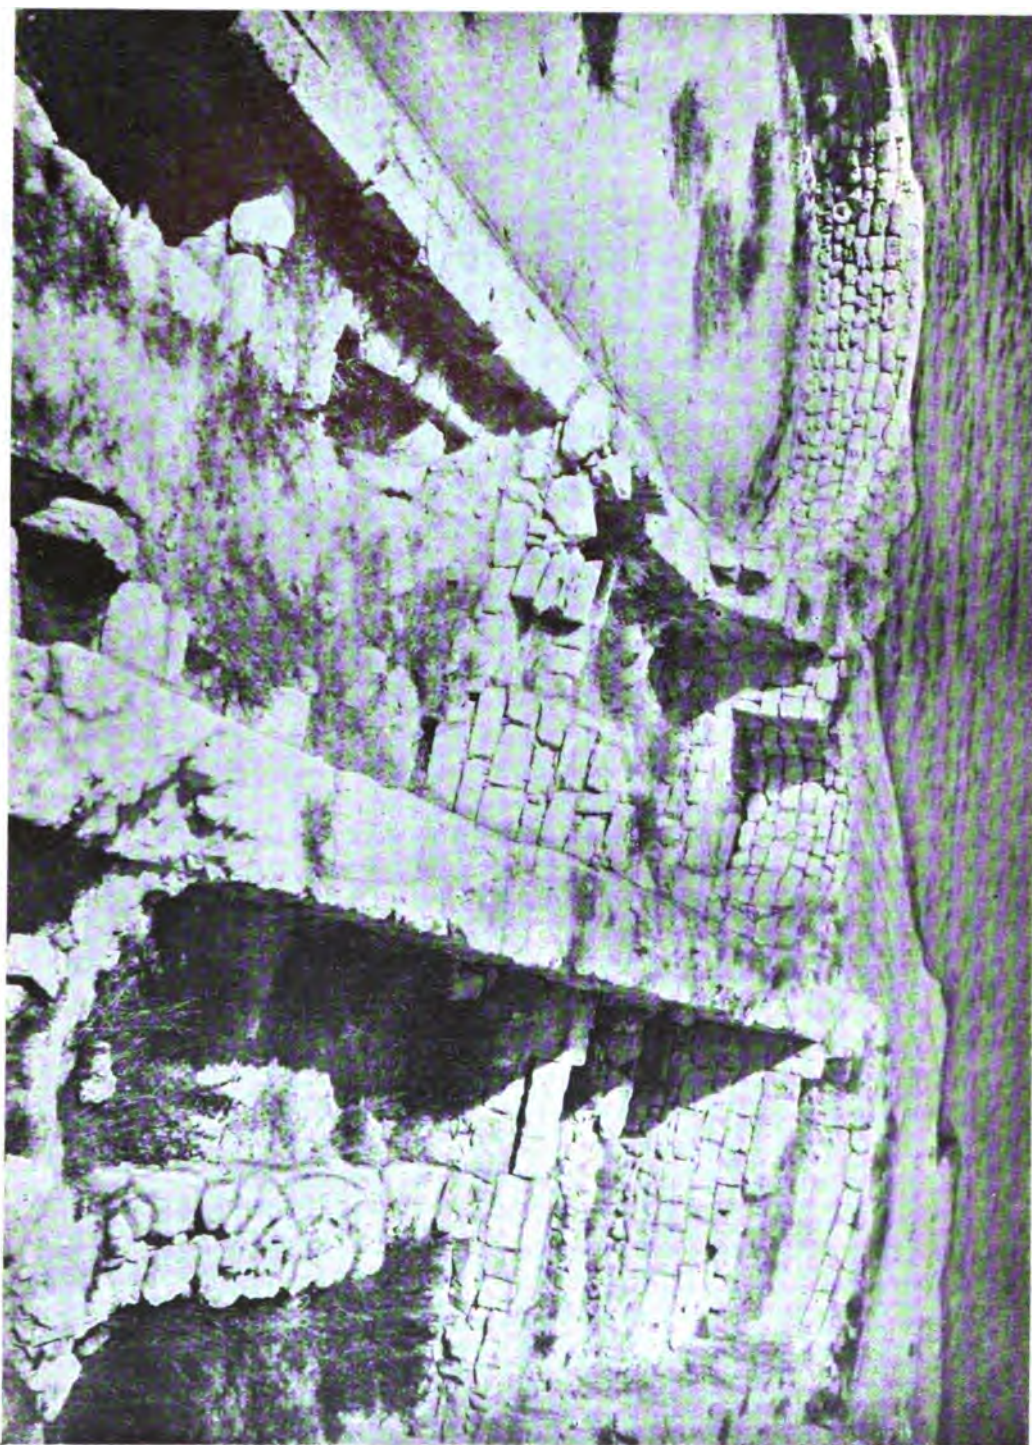
Рис. 24. Общи́й видъ базилики у монастырскаго кладбища.

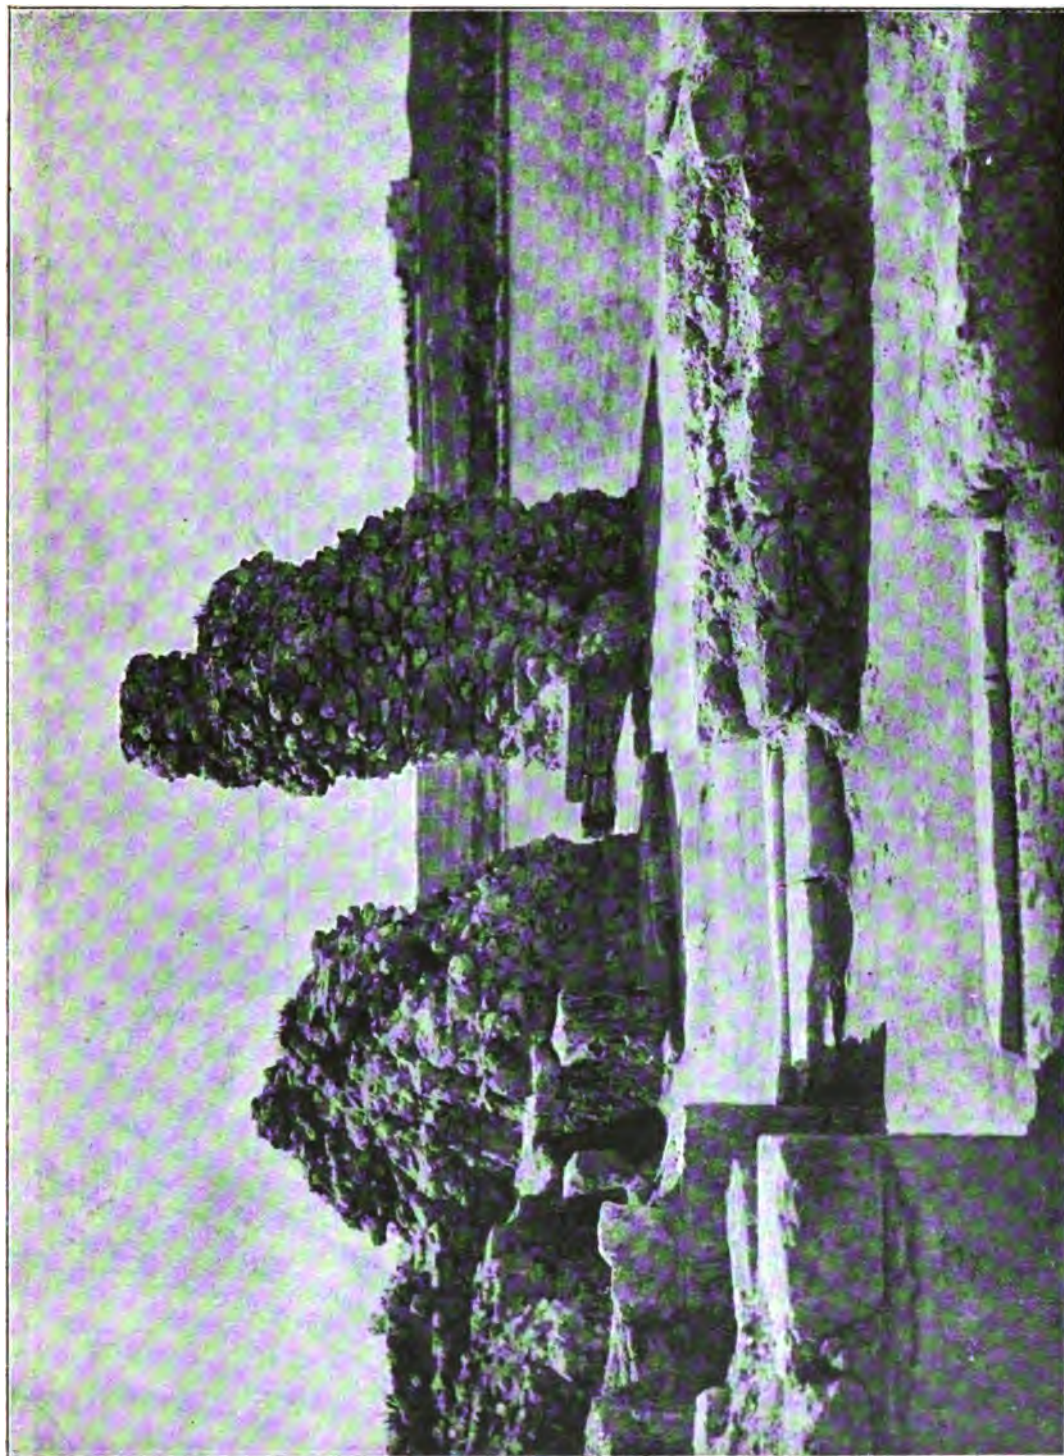
Рис. 26. Видъ „пролома“ или „калитки“, т.-е. выхода за городъ.

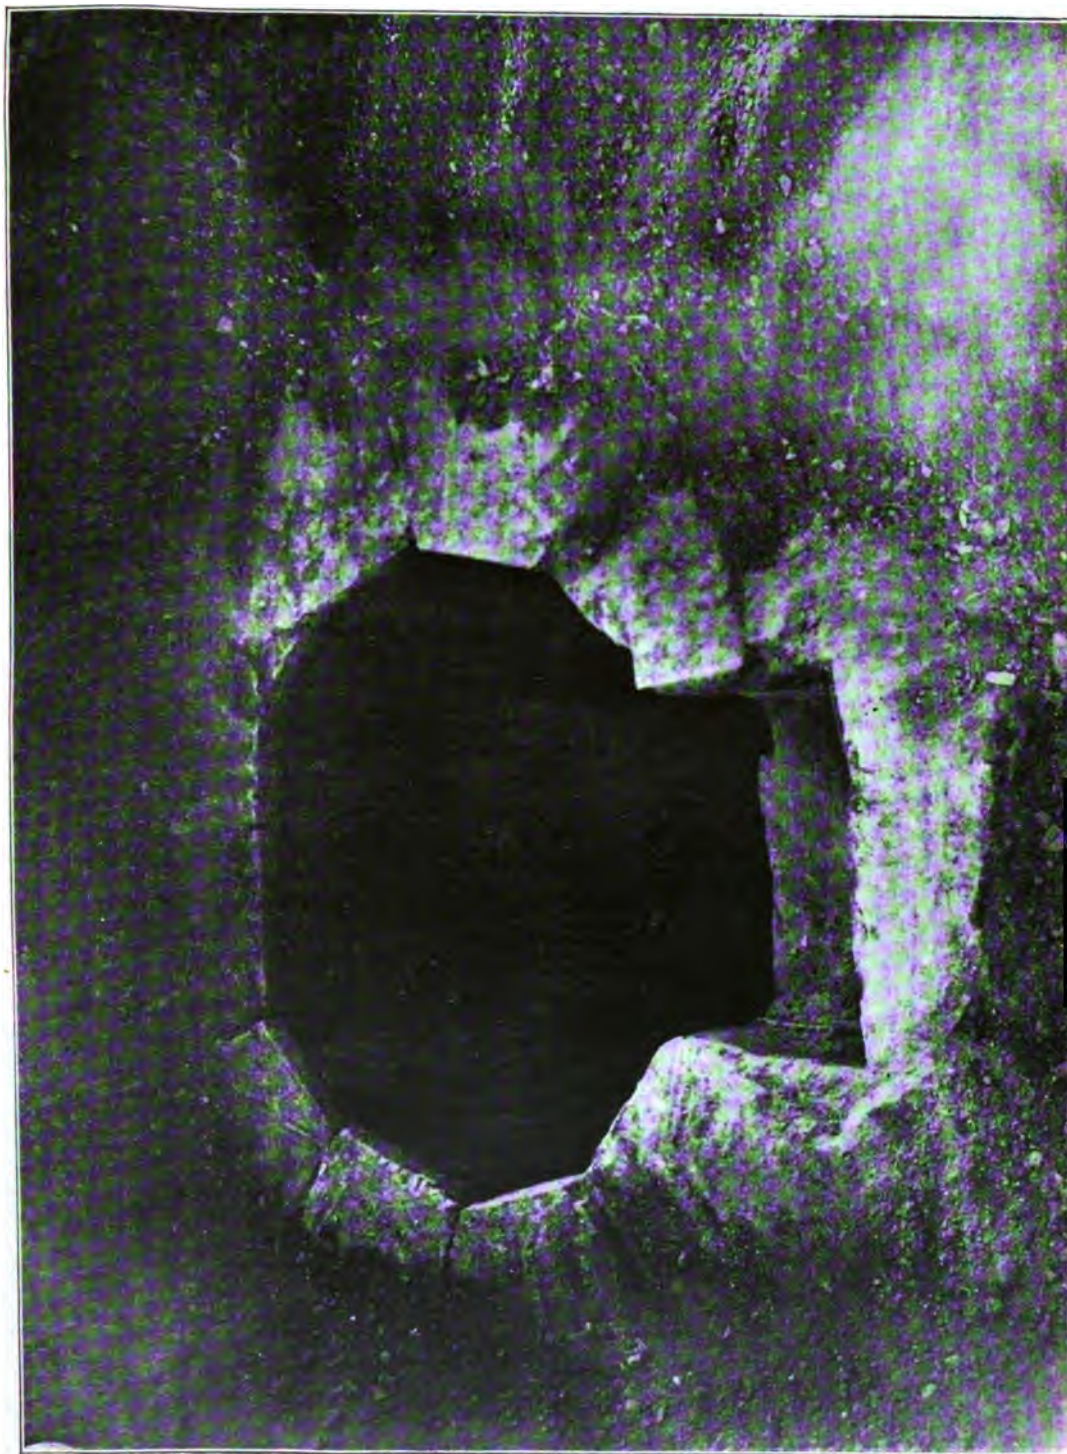
Рис. 31. Углубленіе въ абсидѣ при его открытіи.

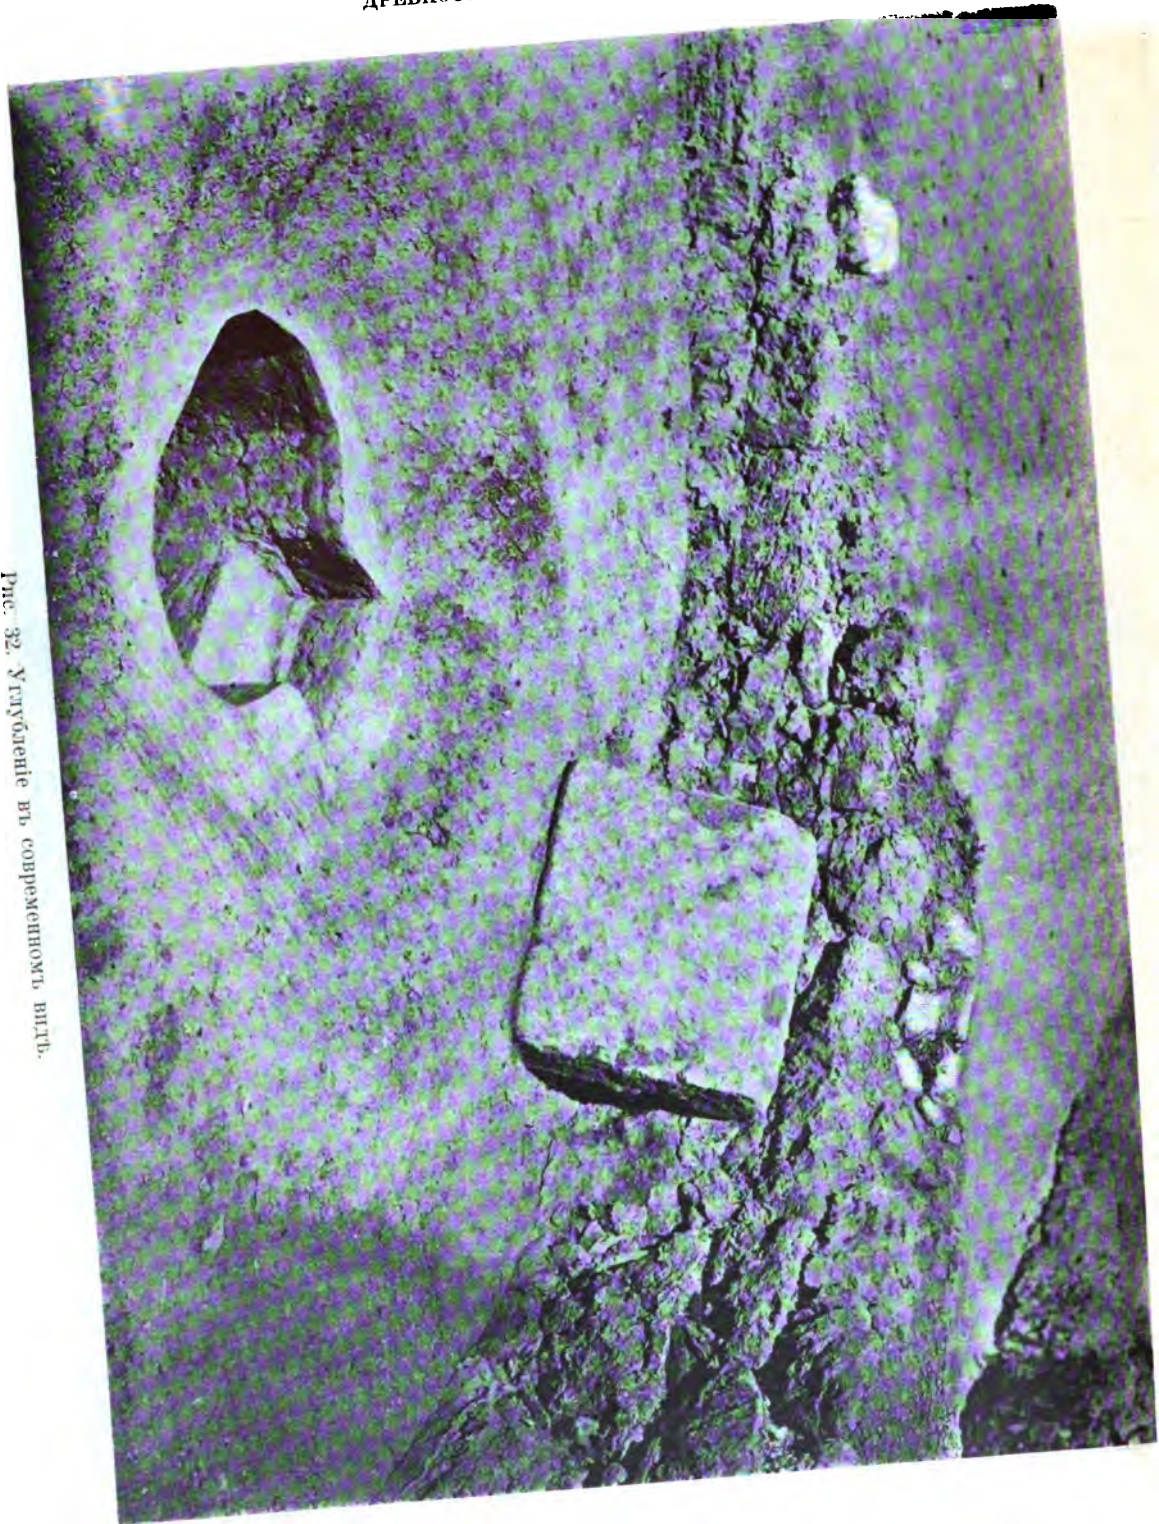
Рис. 32. Углубленіє вь современноє вѣдѣ.

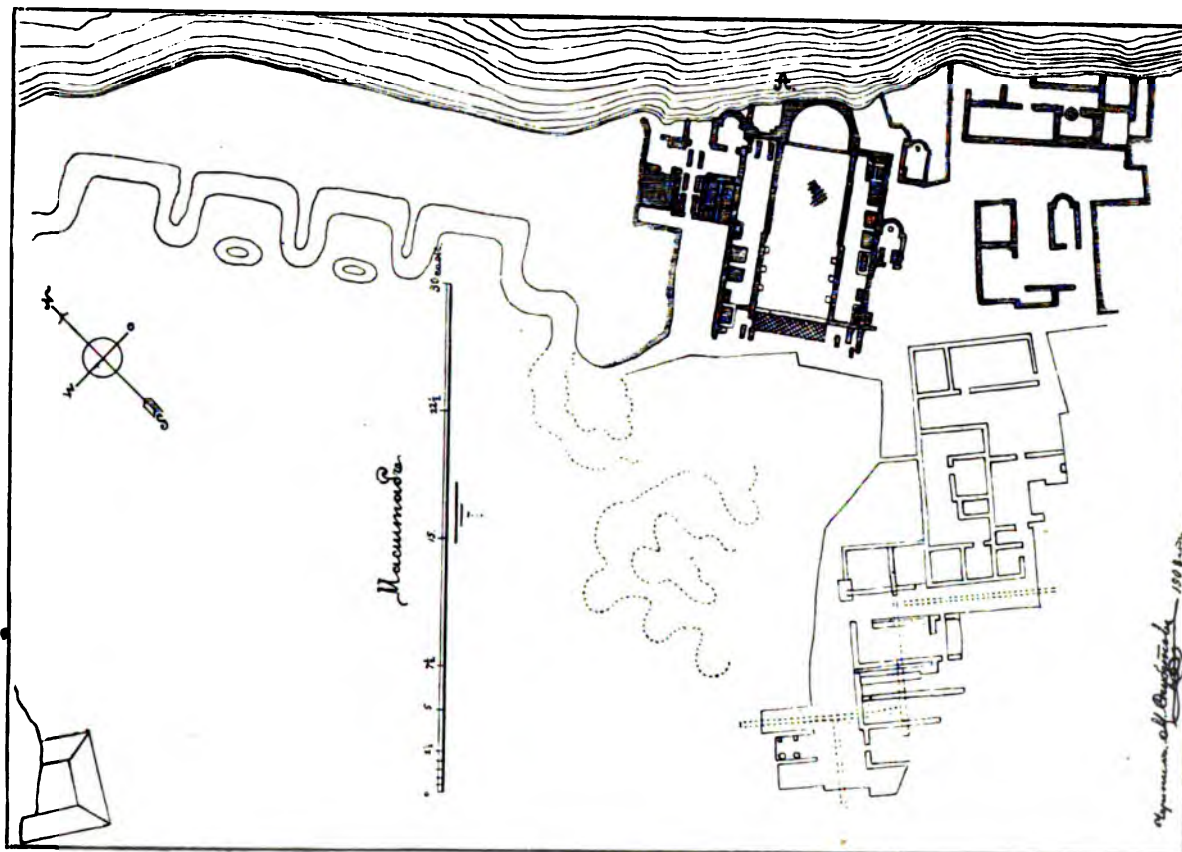
Рис. 36. Планъ раскопокъ Одесскаго Общества въ 1876 году.

Внутри базилики на планѣ 1876 года (рис. 36) обозначенъ выложенный изъ ряда плитъ порожекъ солен у абсиды. На планѣ 1878—90 гг. этотъ порожекъ показанъ частично, б. м. вслѣдствіе разрушенія его.

Равнымъ образомъ оба плана показываютъ сохранившеюся изнутри стѣну абсиды и разрушеніе ея лишь съ наружной стороны. Теперь абсиды наполовину не существуетъ и слѣдовательно паденіе ея надо отнести ко времени послѣ 1890 года.

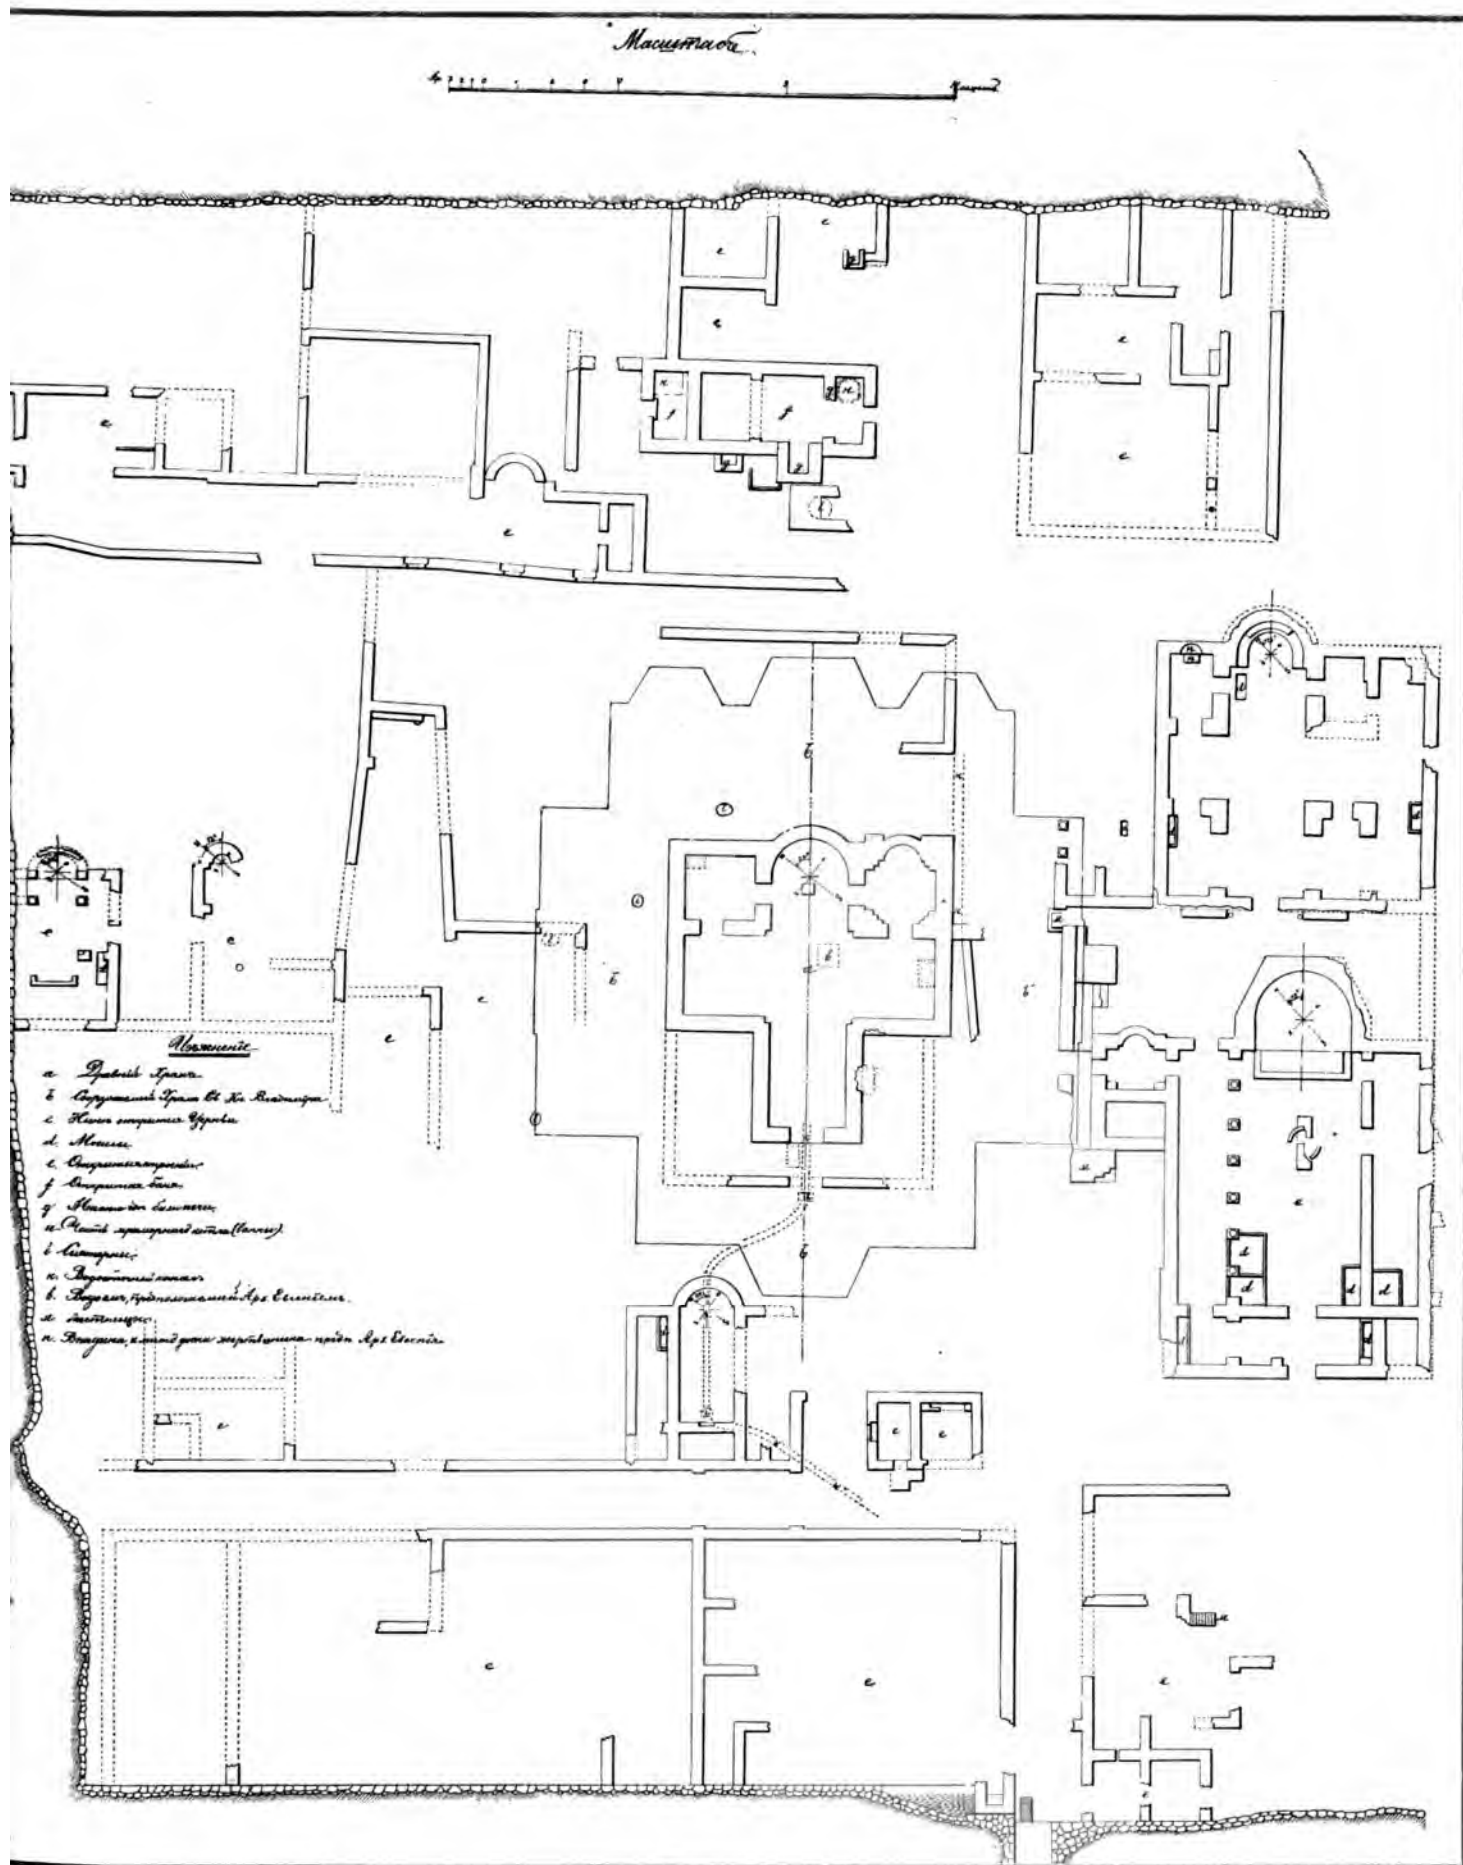
Рис. 44. Планъ составленный по поручению архимандрита о. Евгенія Вяткинмъ въ 1861 г.

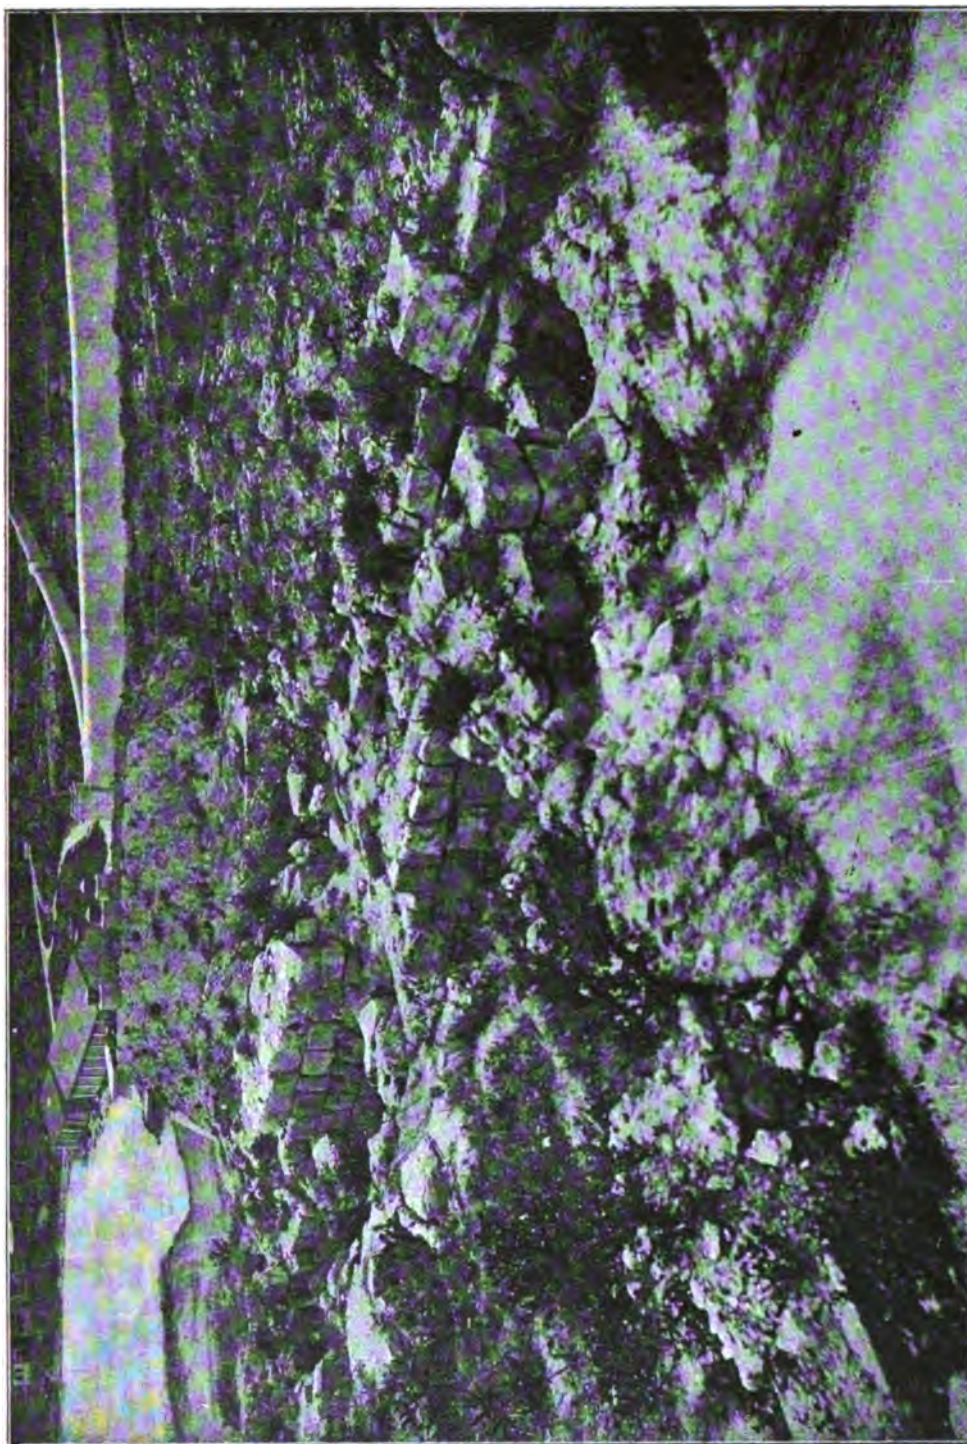
Рис. 52. Положеніе притвора съ рядомъ гробницъ и бутовая стѣна внутри храма отъ бывшей колоннады.
