ПАМЯТНИКИ ХРИСТИАНСКАГО ХЕРСОНЕСА.

РАЗВАЛИНЫ ХРАМОВЪ.

Д. В. АЙНАЛОВЪ.

МОСКВА
ТОВАРИЩЕСТВО ТИПОГРАФИИ А. И. МАМОНТОВА
ЛЕОНТЬЕВСКИЙ ПЕР., ДОМЪ № 5
1905

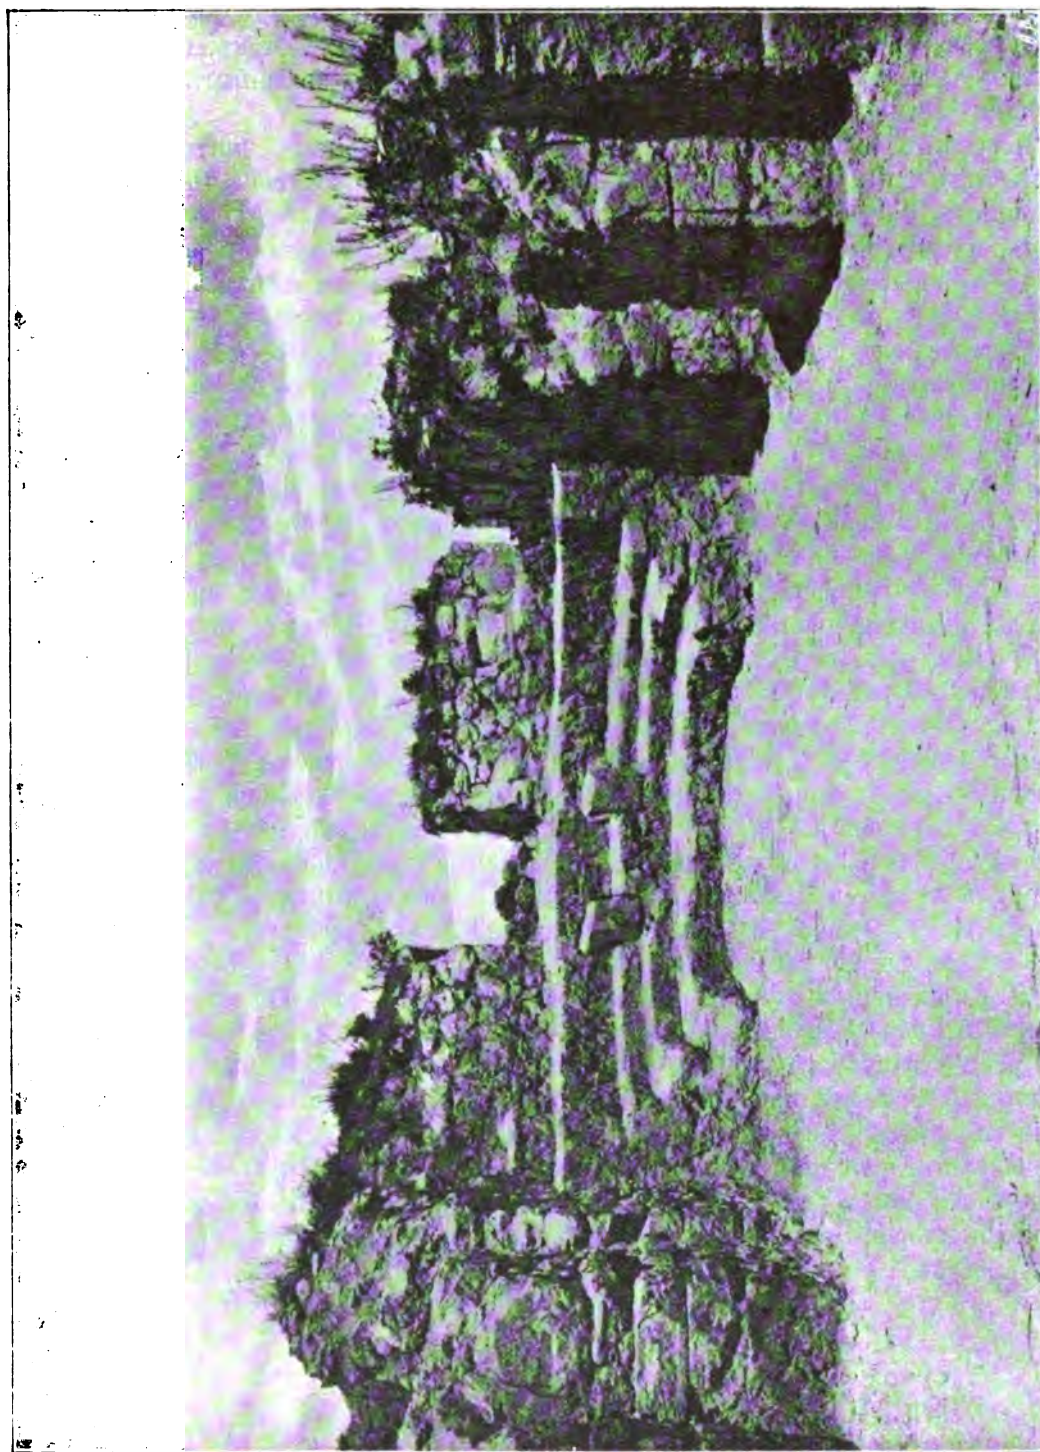
Рис. 56. Абсида крестообразного храма и синтропъ.

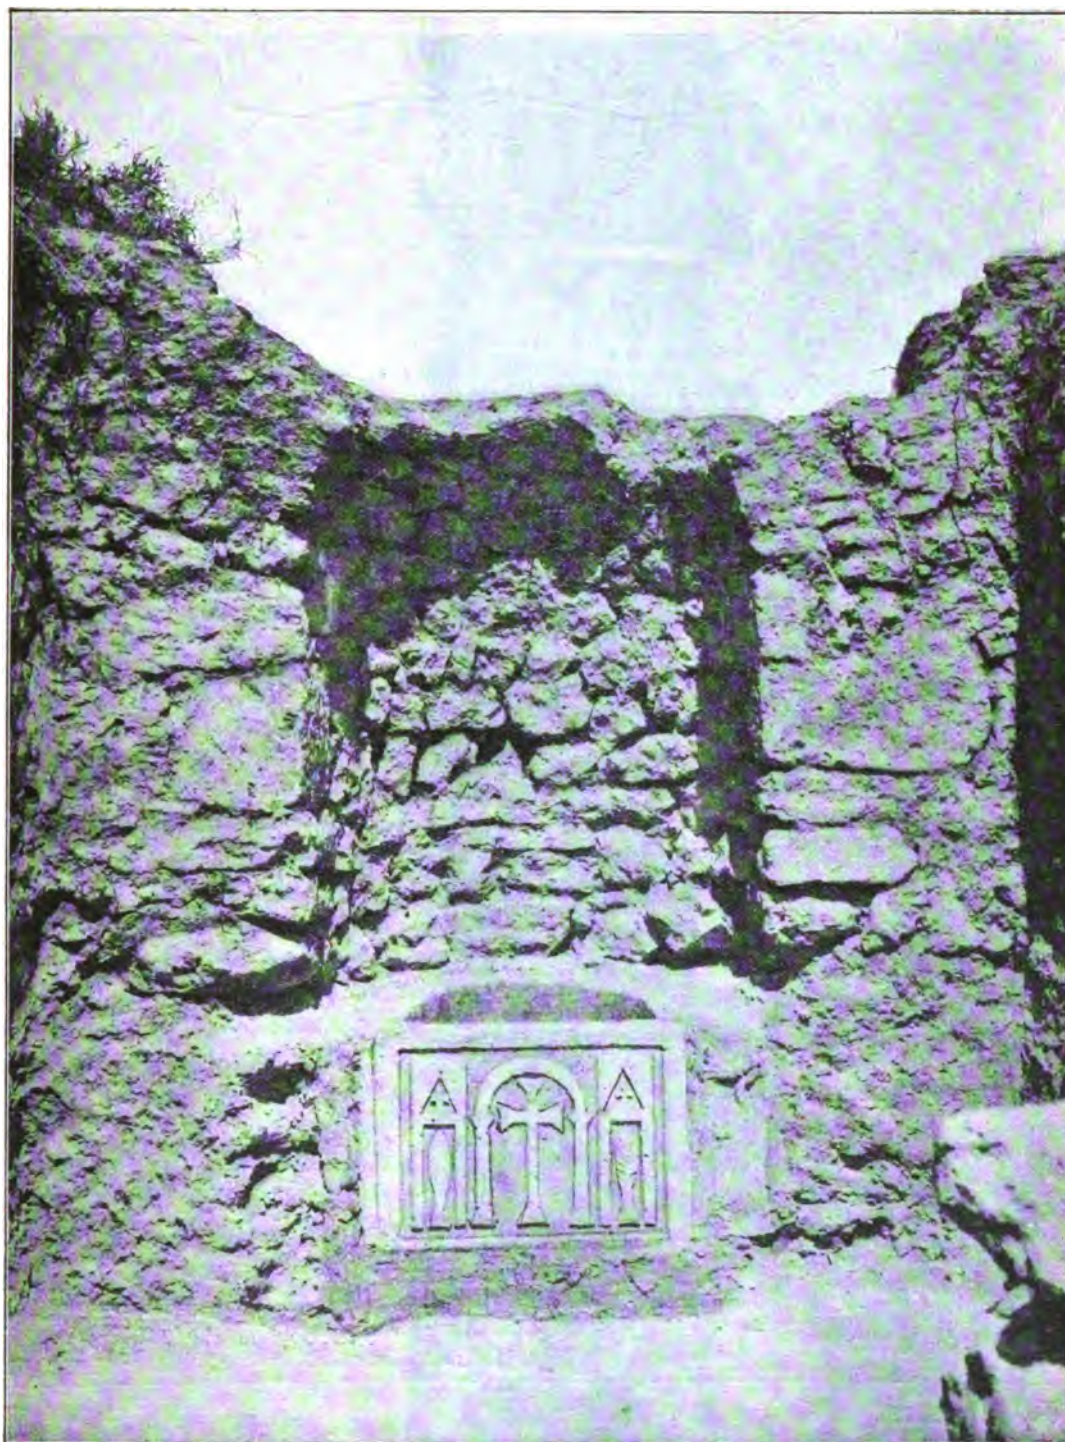
Рис. 57. Абсида и бассейн сѣвернаго помѣщенія.

Въ сѣверномъ помѣщеніи вставленъ въ углубленіе абсиды каменный бассейнъ, сдѣланный изъ цѣльнаго камня. Передняя доска бассейна украшена рельефными изображеніями креста между двухъ деревьевъ. Кладка стѣны самой абсиды не отступаетъ отъ характера кладки остальныхъ стѣнъ, т.-е. сводъ ея сложенъ изъ бута довольно безпорядочными рядами камней и только нижнія и особенно среднія части арки сложены изъ большихъ, но разнокалиберныхъ бло-

ковъ. Подъ бассейномъ оказался поглощательный (?) колодезь. Черезъ отверстіе, находящееся въ днищѣ бассейна, имѣющаго уклонъ на востокъ, вода свободно выливается въ указанный колодезь, оставшійся неизслѣдованнымъ изъ опасенія разрушить абсиду (рис. 57).

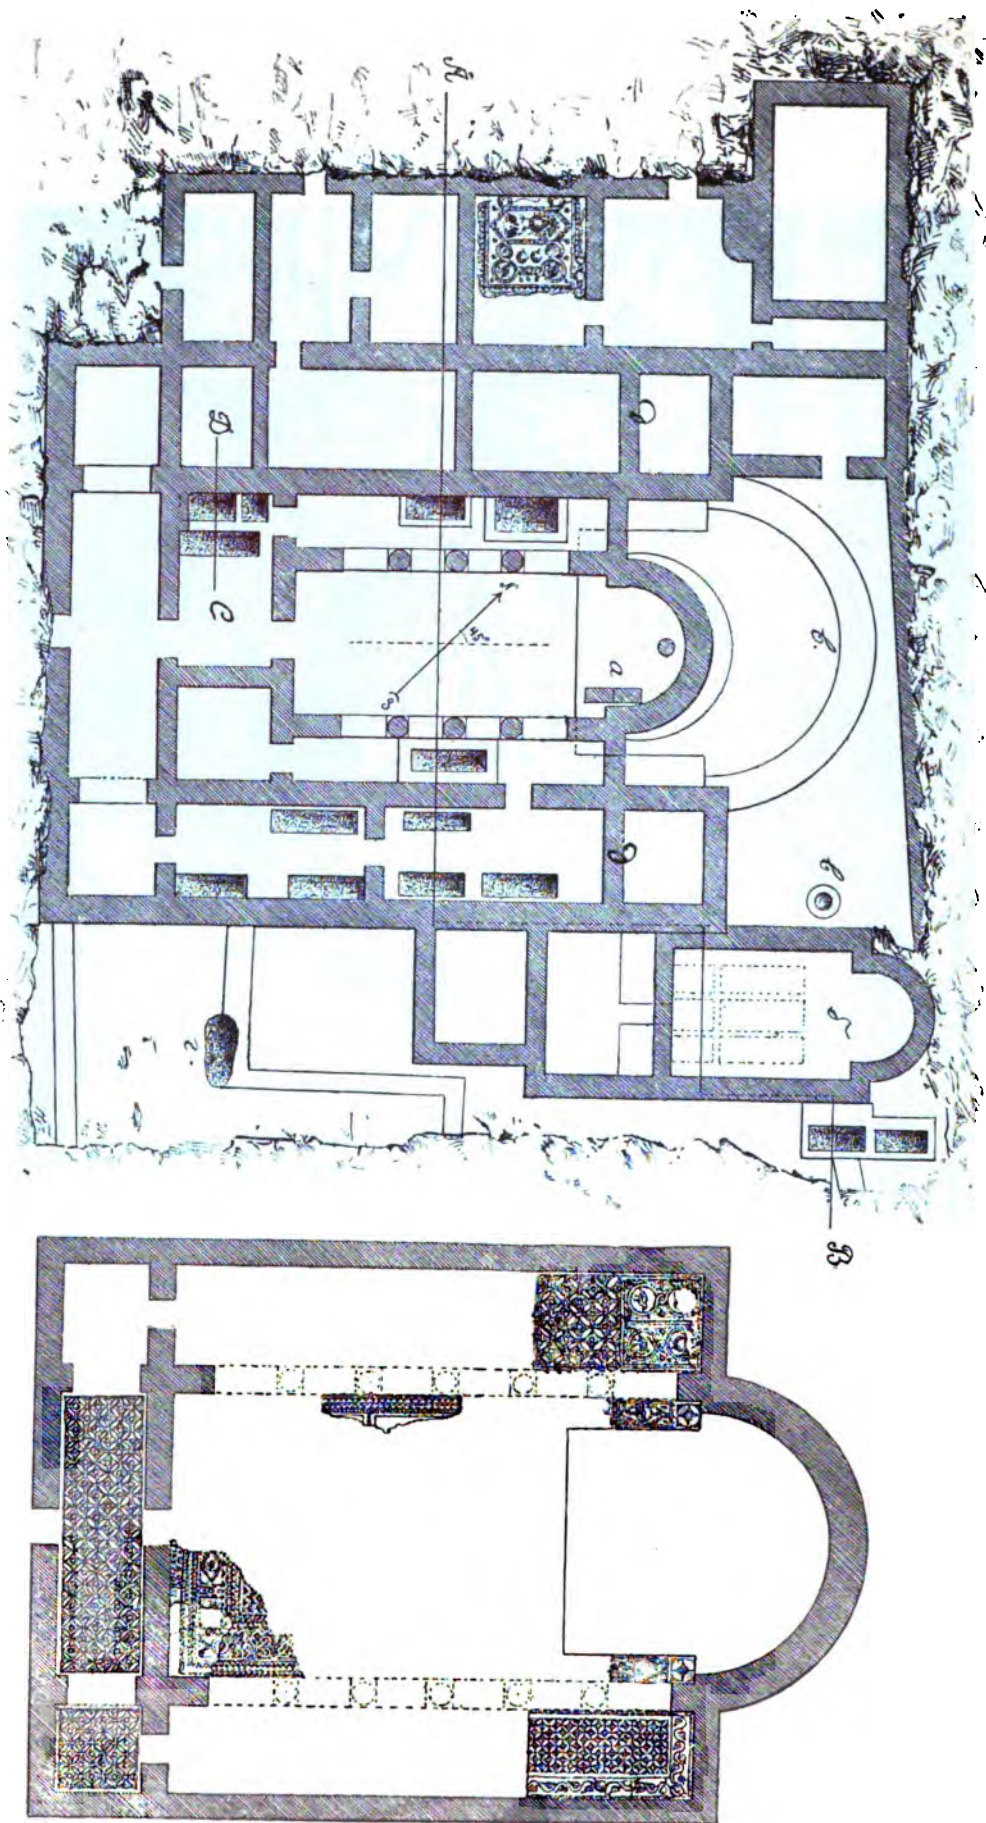
Рис. 61. Планъ юго-западной базилики.

Судя по плану, изданному А. Л. Бертъе-Делагардомъ (рис. 61), по провѣркѣ оказавшемуся очень точнымъ, какъ въ изображеніи развалинъ, такъ и въ реставраціи древней большой базилики, малая базилика расположилась въ среднемъ кораблѣ большой, при чемъ на мѣстѣ колоннадъ большой базилики были возведены стѣны малой. Отсюда понятно, почему въ развалинахъ находится столь значительное количество обломковъ колоннъ, надставокъ и базъ большой базилики.

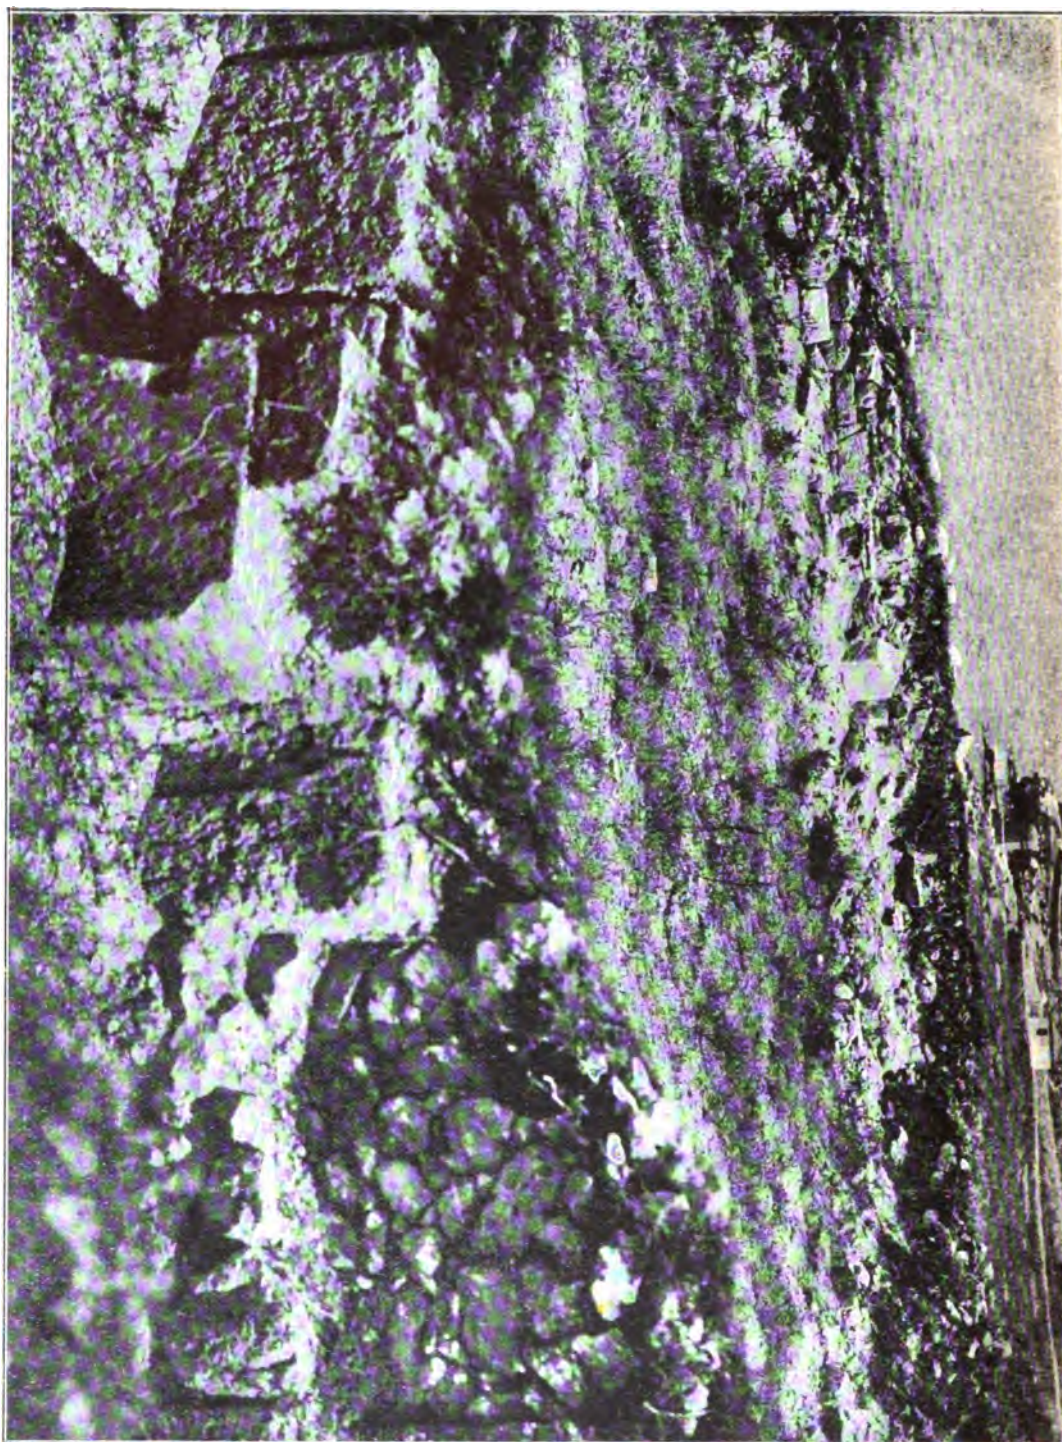
Рис. 69. Видъ бассейновъ на холмѣ вблизи западной городской стѣны.

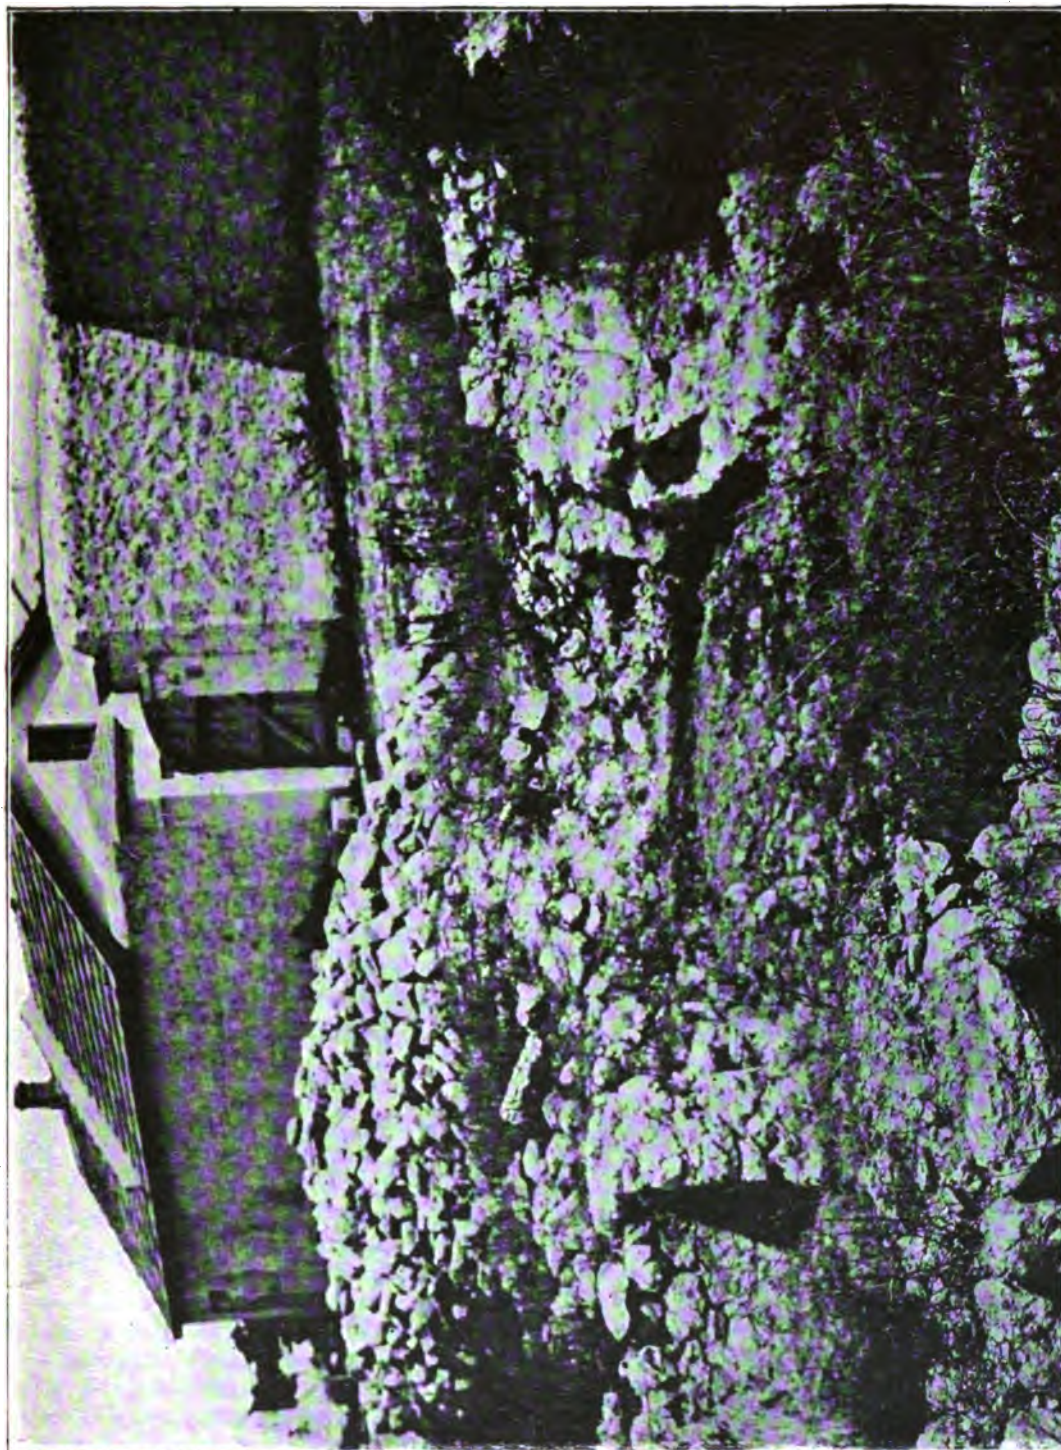
Рис. 73. Развалины храма № 4.

Фотографія, снятая нами, прибавляетъ очень мало ⁵⁾. Штучный камень, по видимому, снятъ, на что указываетъ полное разрушеніе абсиды (рис. 73). Однако, еще замѣтны въ нижнихъ частяхъ углы отъ заплечій, представлявшихъ тяги алтарной арки.

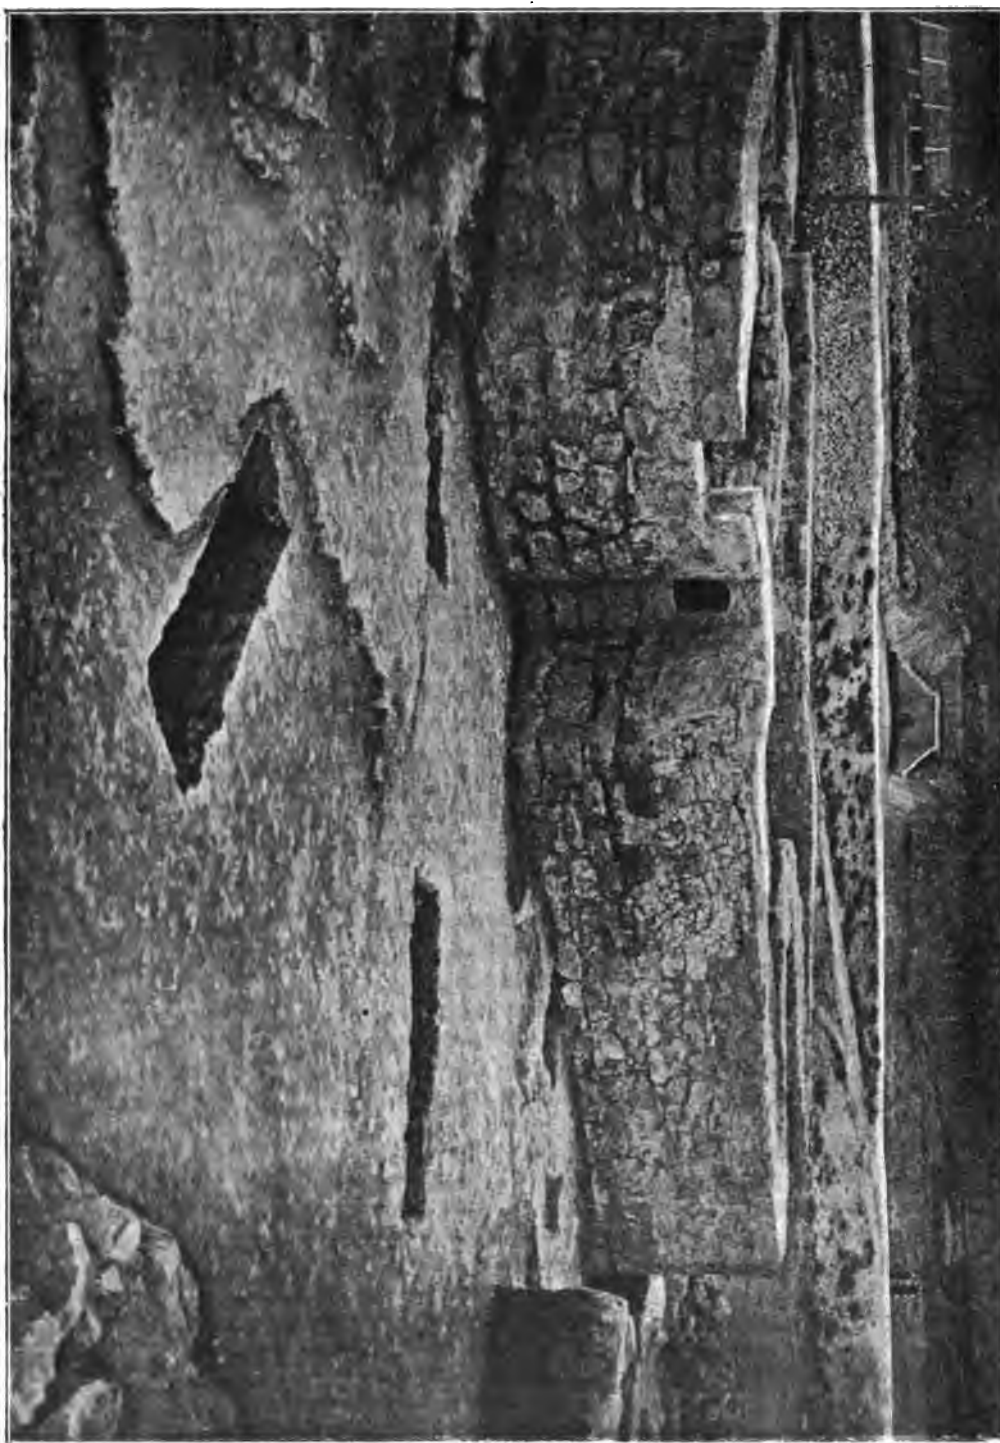
Рис. 79. Восточная стена крестообразного храма.

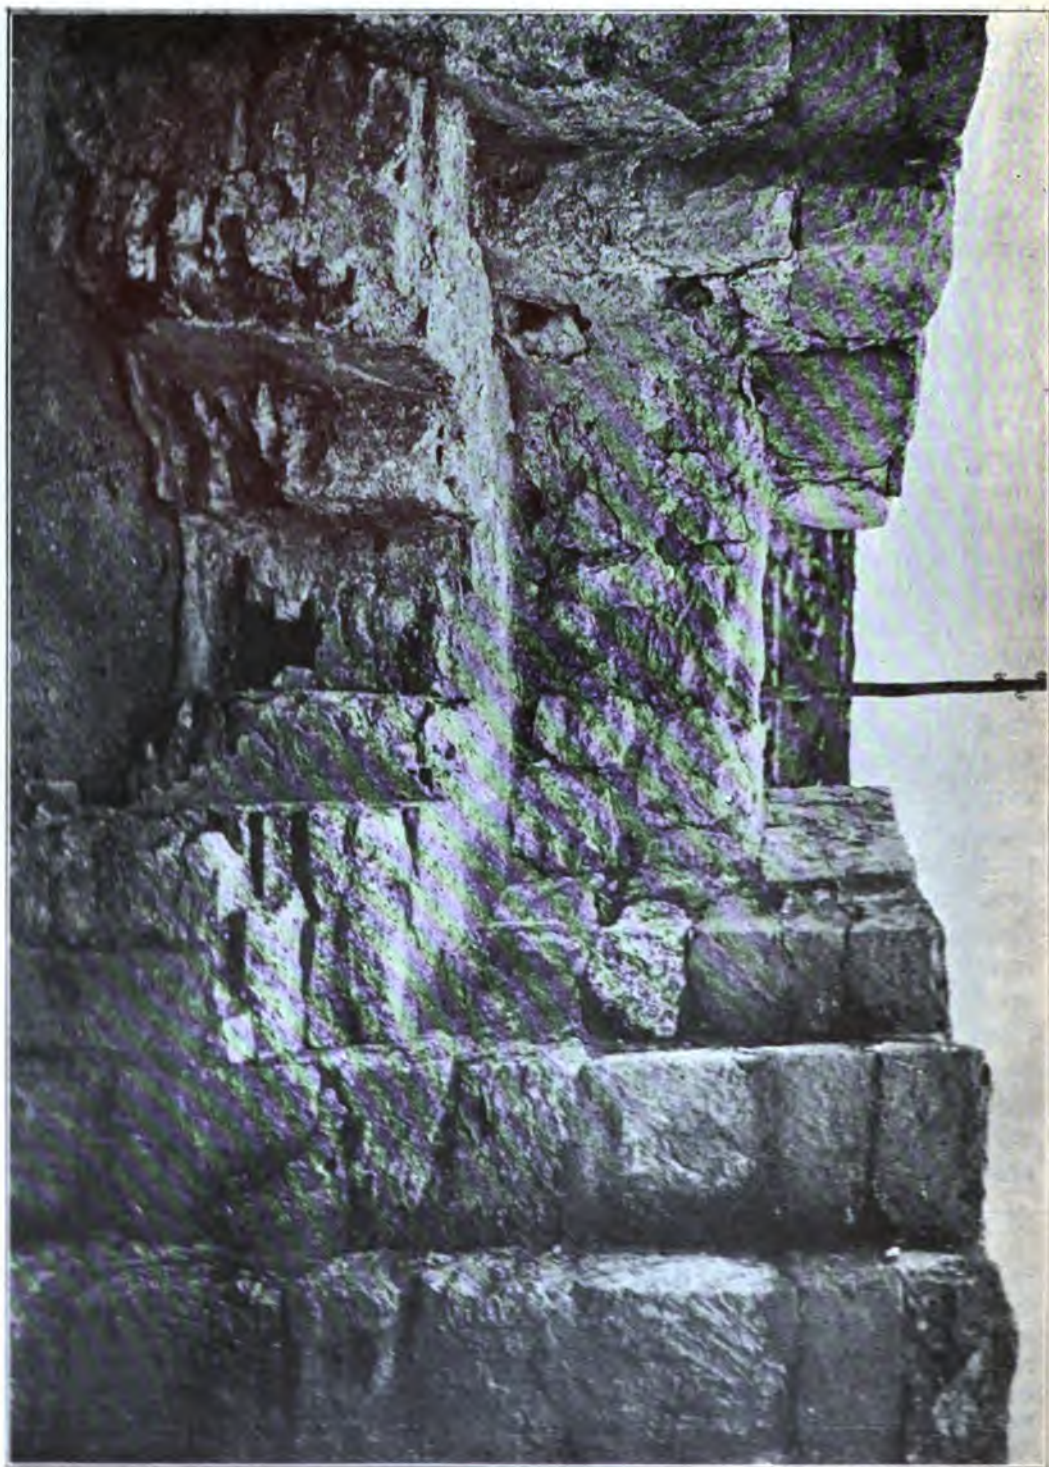
Рис. 50. Бассейн внутри южной тригробы.

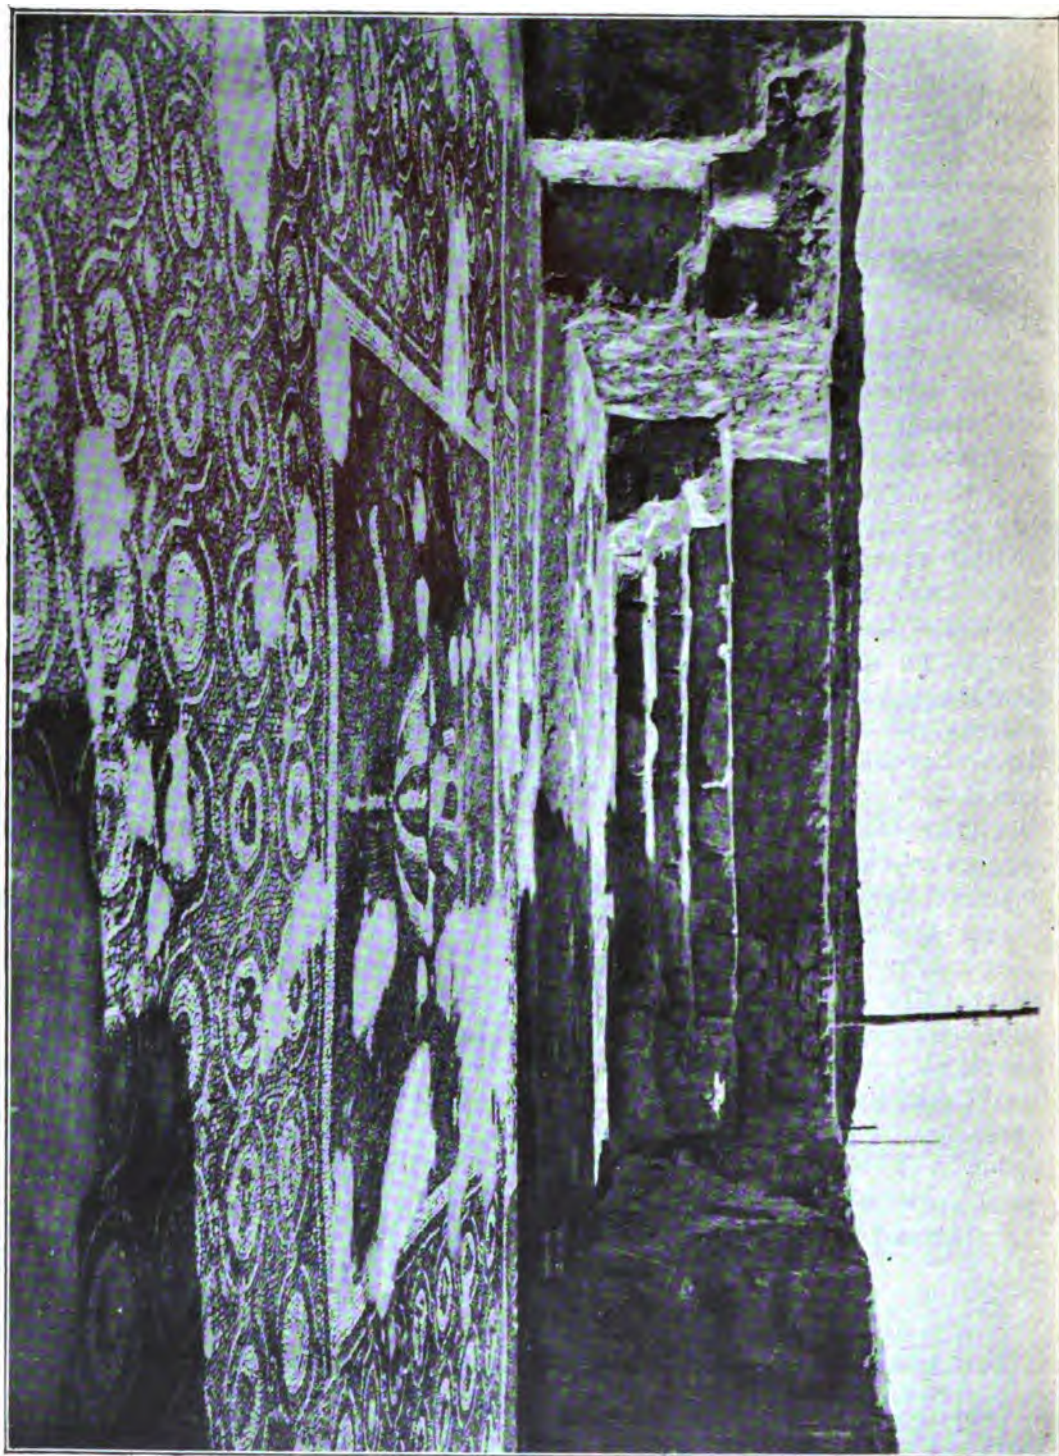
Рис. 81. Алтарная часть и мозаика пола крестообразного храма.

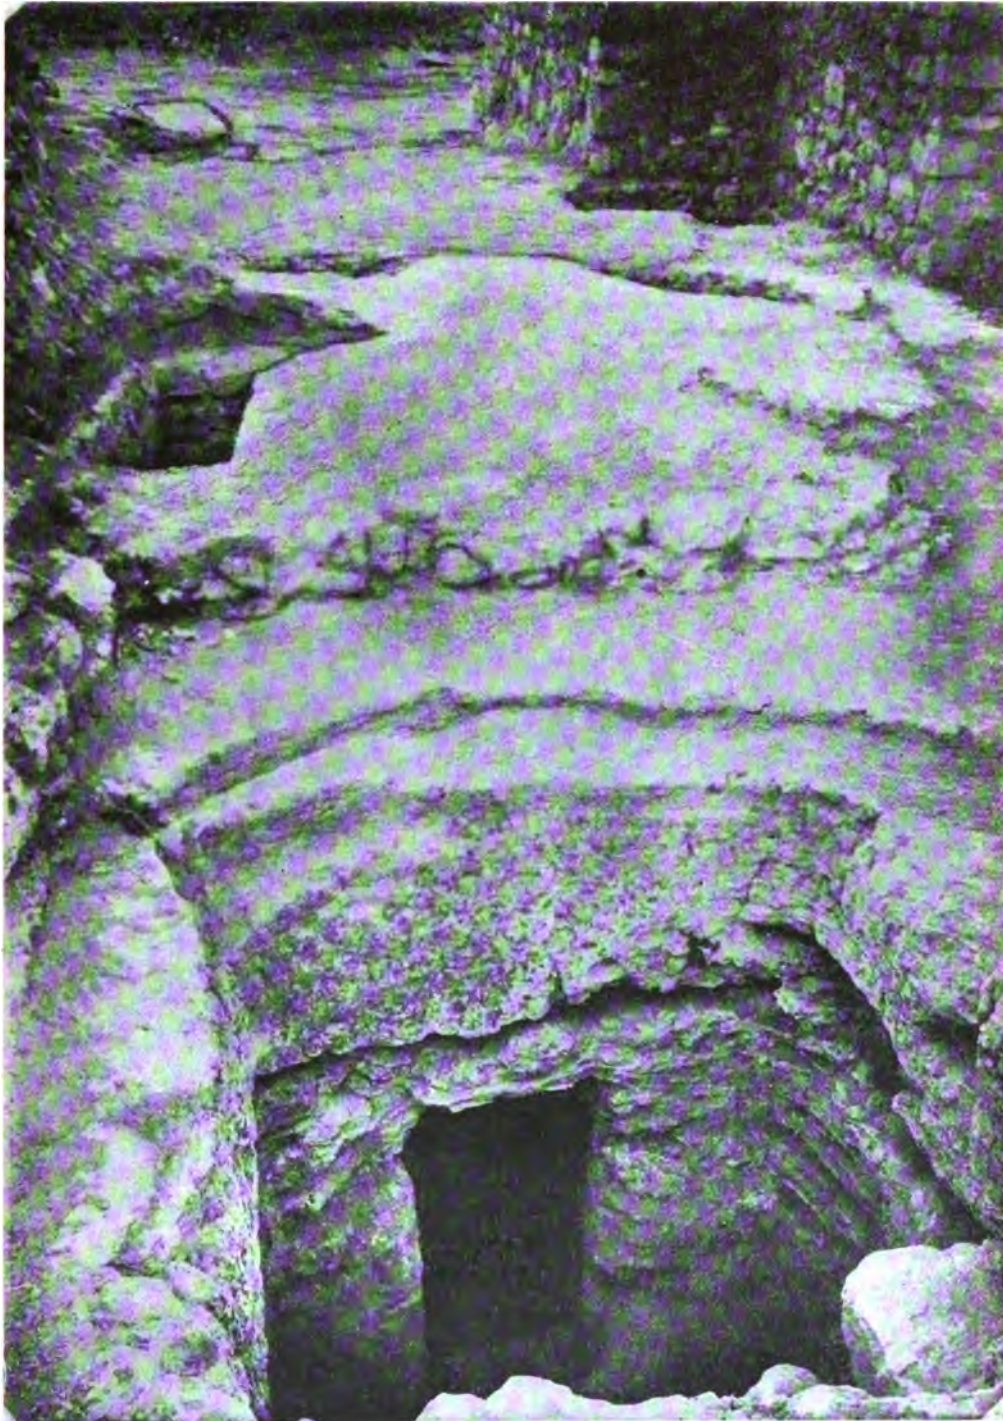
Рис 83. Входъ въ подземелье.

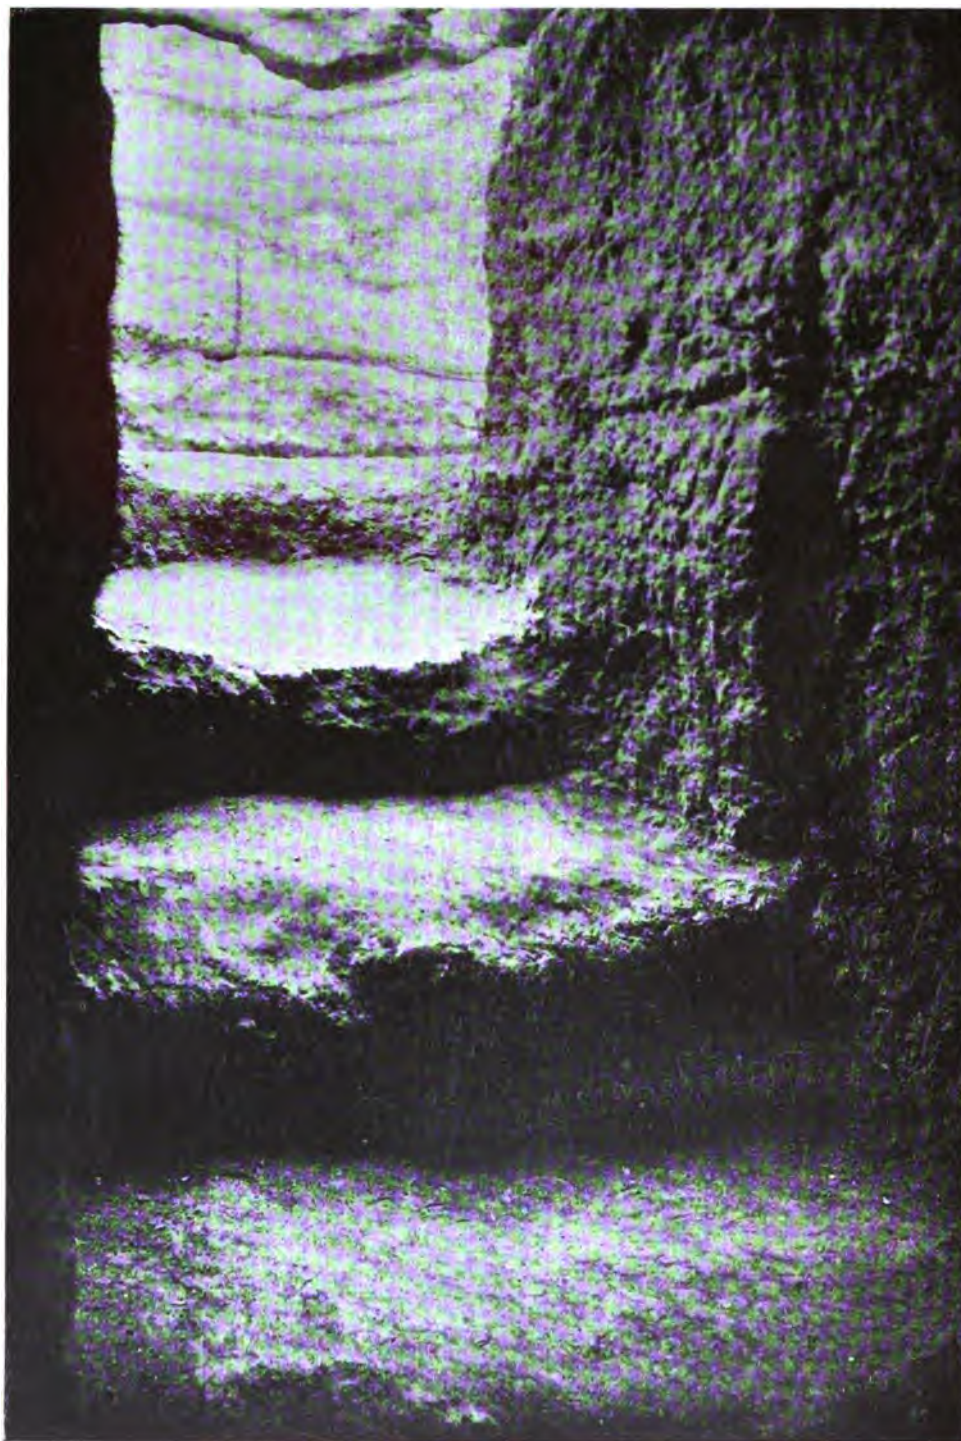
Рис. 83а. Видъ входа и ступенекъ внутри подземелья.

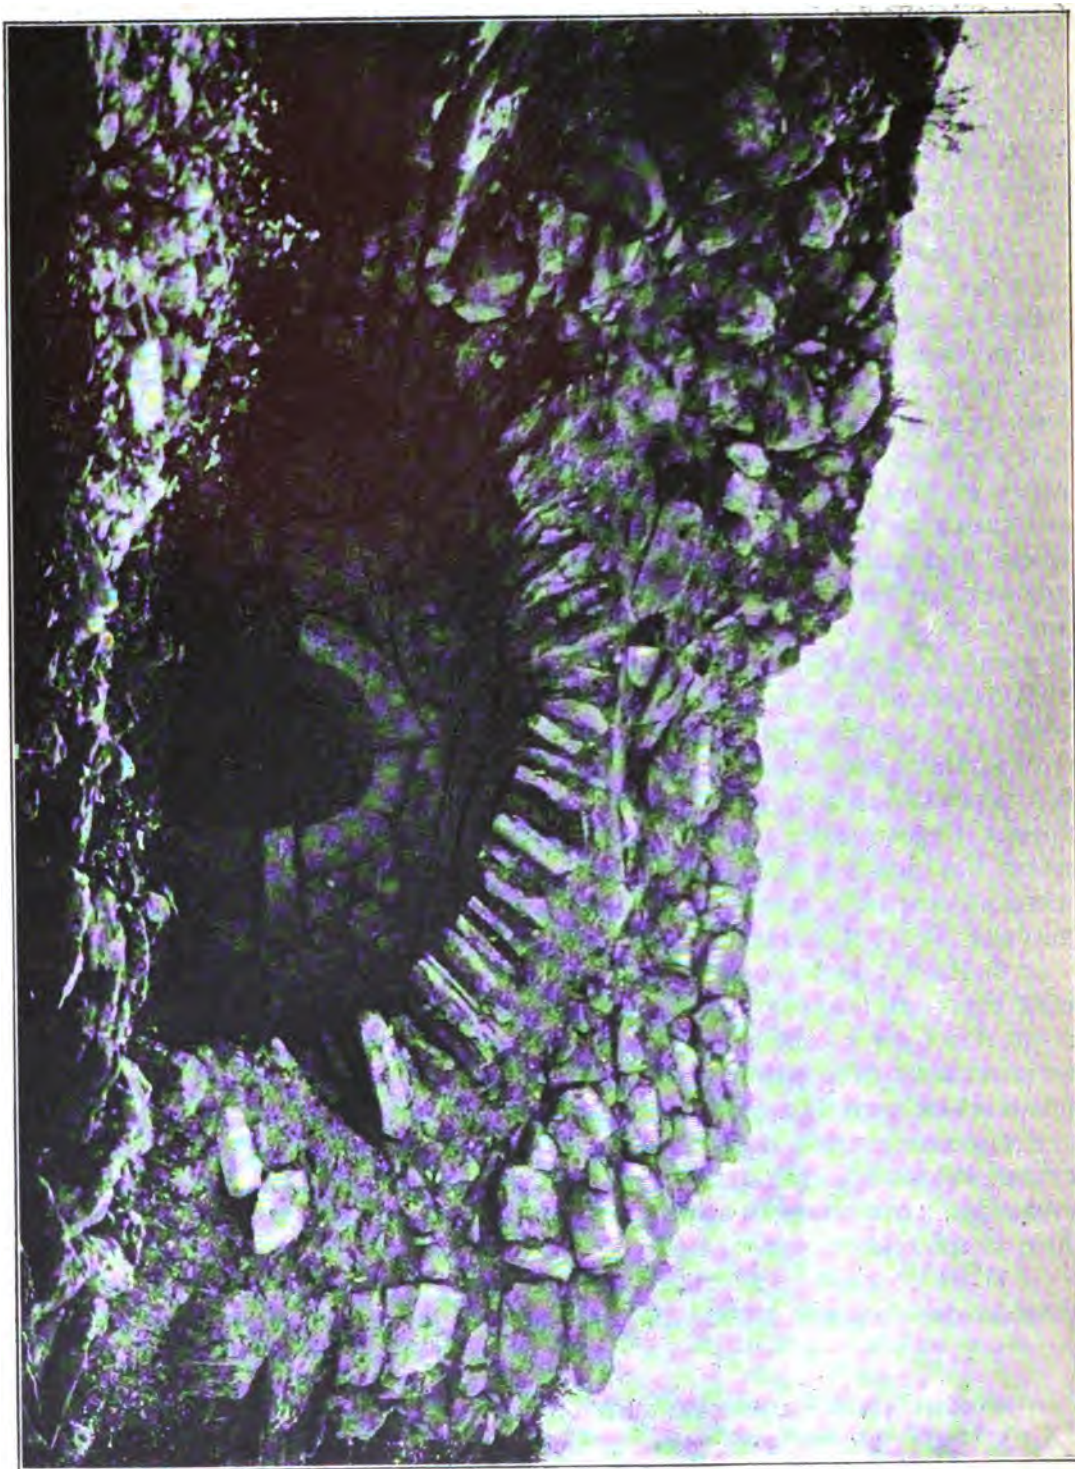
Рис. 95. Видъ свода и входа въ сѣтень часовни № 4.

4) Общ. планъ № 2. На томъ же берегу (сѣверномъ), недалеко отъ храма № 3 (по счету Арх. Комм.) впереди монастырскаго сада, находится развалина часовни съ сохранившеюся частью свода южной стѣны и цѣликомъ надъ входомъ. Сводъ сложенъ частью изъ тонкихъ кирпичей, частью изъ камней, а стѣны изъ кубовиднаго бута съ прокладкой изъ щебня на глинтѣ. Намъ неизвѣстно, производились ли раскопки на мѣстѣ описываемой развалины, и не представляетъ ли она одну изъ часовень, которыя развалились вслѣдствіе разрушенія берега. Мы предлагаемъ съ нея фотографію, на которой виденъ входъ, сложенный арочкой изъ тесанныхъ по циркулю камней и часть западной стѣны, поднимающейся выше свода. Послѣдній покрывалъ нижнее подпольное помѣщеніе, какъ и во многихъ другихъ случаяхъ, нами описанныхъ, но это обстоятельство здѣсь наблюдается уже съ полной очевидностью (рис. 95). Небольшіе размѣры часовни и типъ ея совершенно повторяютъ размѣры и форму часовень, открытыхъ съ боку у южнаго угла базилики съ мозаичнымъ поломъ (юго-западной § X) и другой, находящейся на востокъ отъ ея абсиды, черезъ переулокъ.

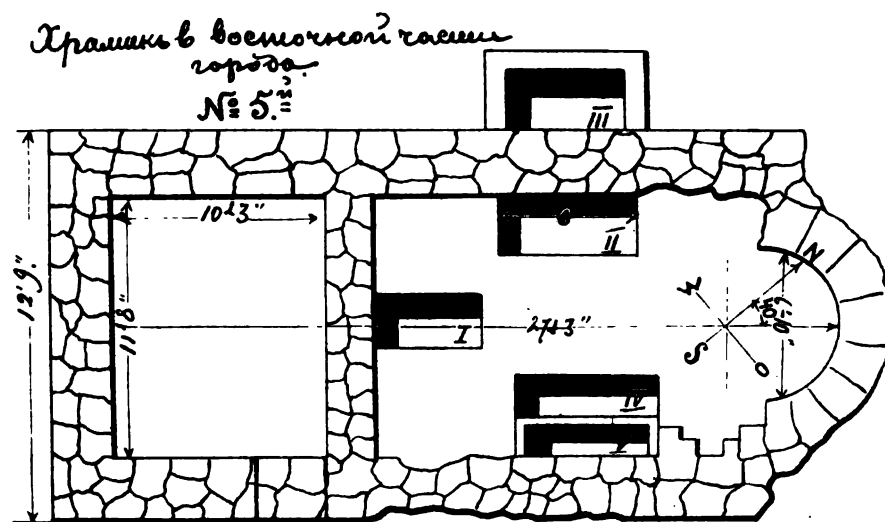
Рис. 99.

шенной часовни съ одной абсидой, притворомъ и пятью гробницами ¹⁾, изъ которыхъ одна прилажена была къ сѣверной стѣнѣ съ вѣшной стороны часовни. Она сложена изъ бута, иногда въ углы вставлены большіе кубовидной формы камни (рис. 99). Въ настоящее время часовня въ полномъ разрушеніи. На прилагаемой фотографіи видны средняя часть часовни и абсида, которая была обозначена нами при съемкѣ рядомъ положенныхъ по ея очертанію камней (рис. 100), а трава по возможности очищена. Отъ гробницъ видны лишь неясные слѣды. По счету Арх. Комм. часовня № 5. Находится также среди нераскопаннаго пустыря.

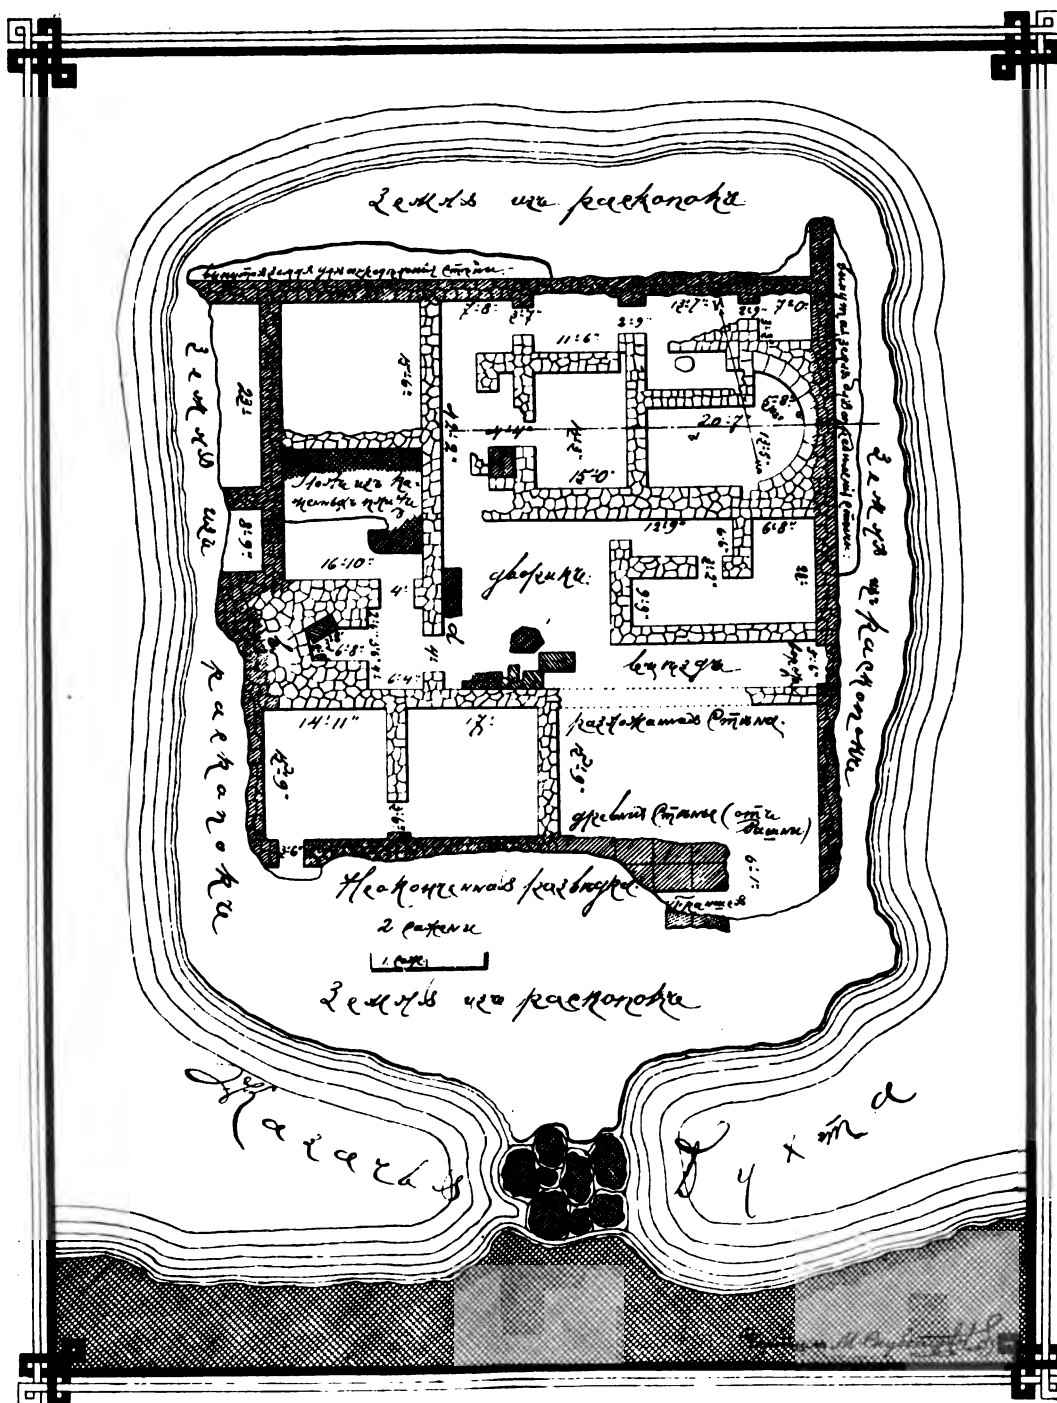
Рис. 103. Планъ островка въ казачьей бухтѣ.
